X Pawilon Cytadeli Warszawskiej, skrzydło zachodnie, elewacja południowa.

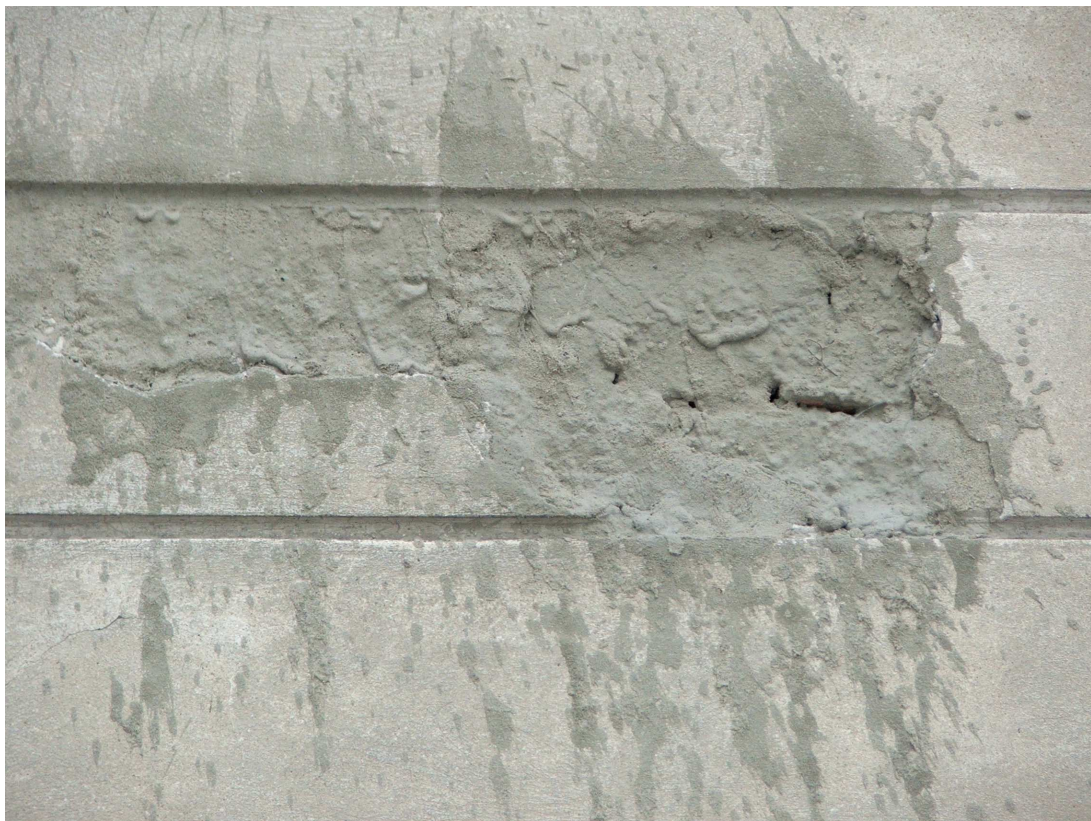
2
FOT.

X Pawilon Cytadeli Warszawskiej, skrzydło zachodnie, elewacja południowa, zbliżenie, widoczny rozległy ubytek tynku zabezpieczony cementowym szprycem.

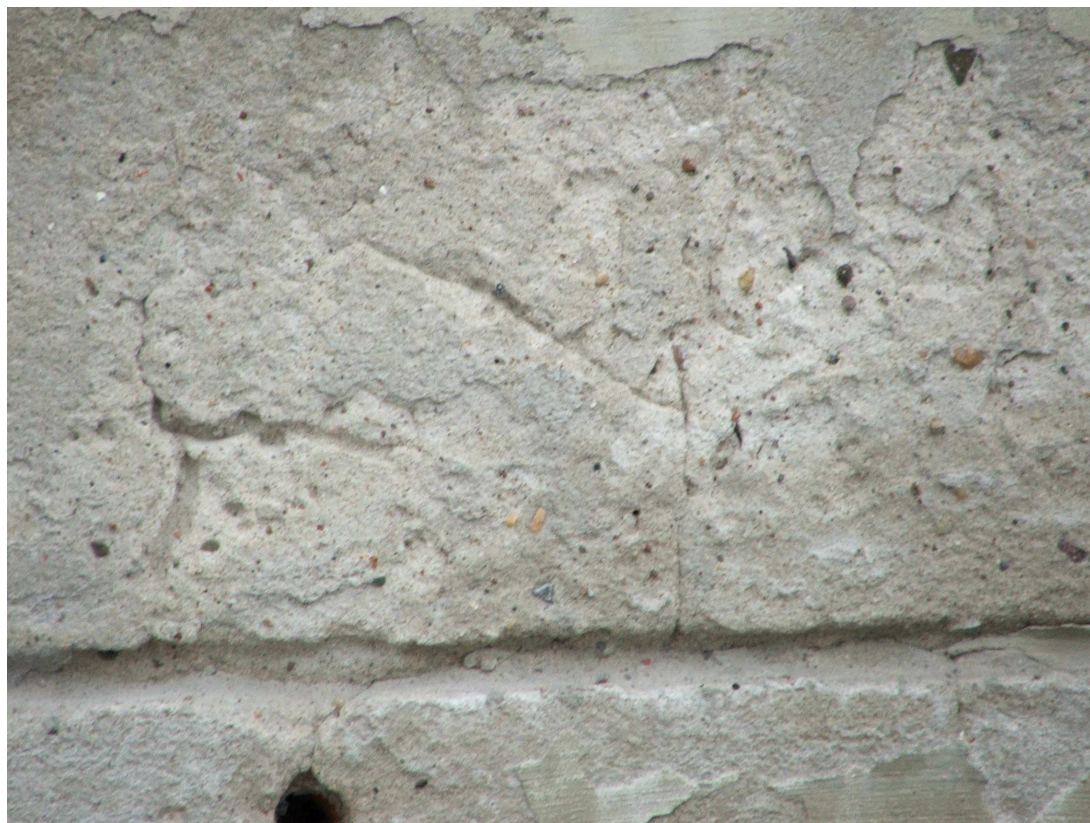
3
FOT.

X Pawilon Cytadeli Warszawskiej, skrzydło zachodnie, elewacja południowa, zbliżenie, widoczny ubytek tynku zabezpieczony cementowym szprycem. Powierzchnia wokół niechlujnie zachłapana i pozostawiona.

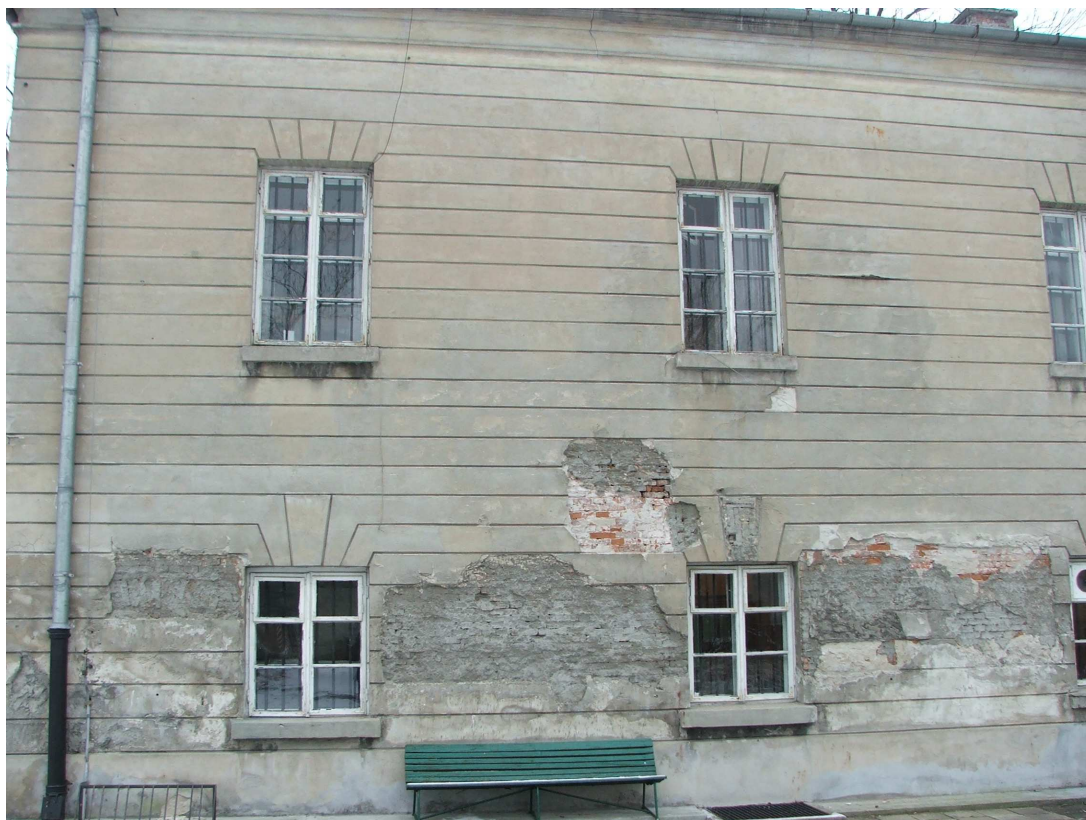
4
FOT.

X Pawilon Cytadeli Warszawskiej, skrzydło zachodnie, elewacja południowa, zbliżenie, widoczna postępująca degradacja wierzchniej warstwy tynku.

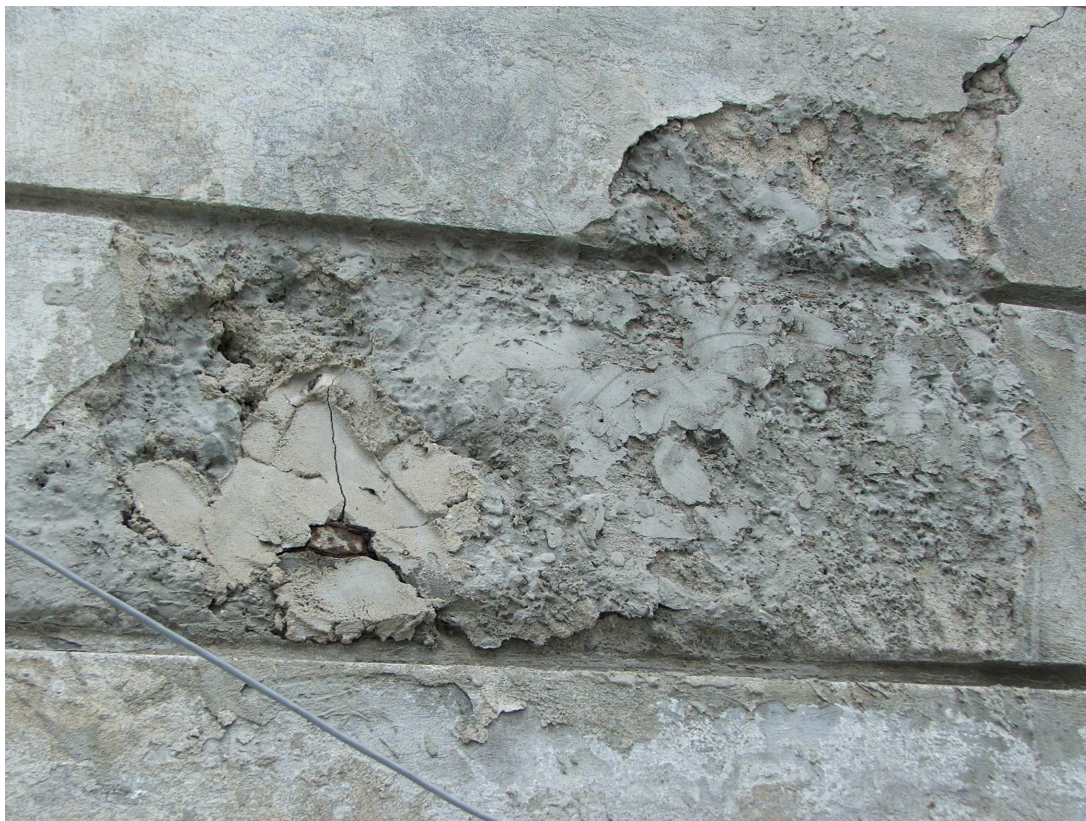
8
FOT.

X Pawilon Cytadeli Warszawskiej, skrzydło zachodnie, elewacja wschodnia, zbliżenie, widoczna opaska cementowa partii cokołowej z licznymi nieestetycznymi zaprawkami.

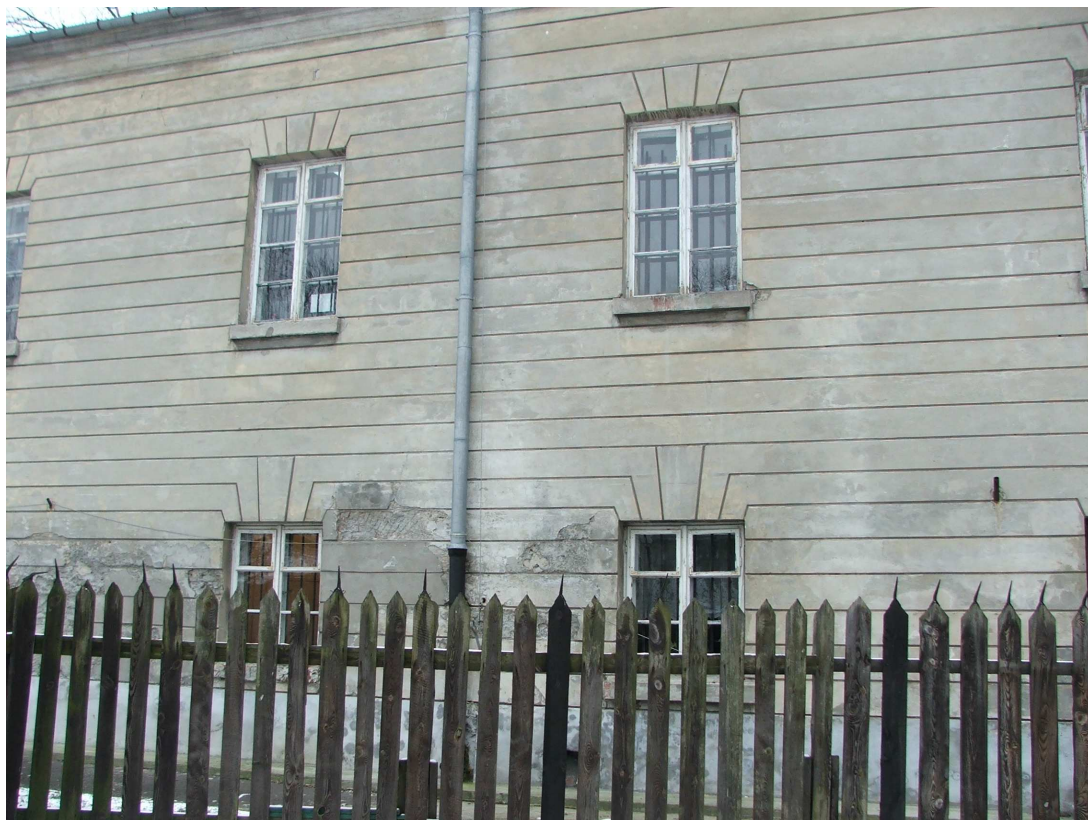
9
FOT.

X Pawilon Cytadeli Warszawskiej, skrzydło zachodnie, elewacja wschodnia, zbliżenie, widoczne wadliwie wykonane zabezpieczenie ubytku tynku.

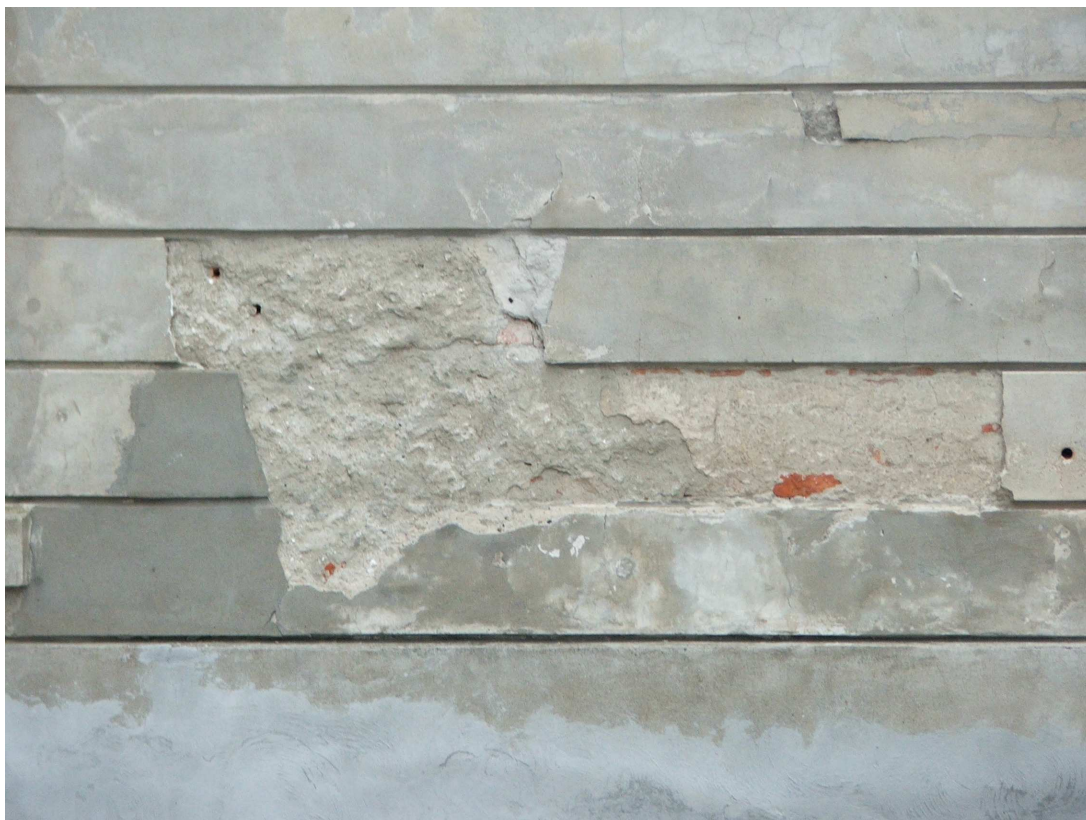
15
FOT.

X Pawilon Cytadeli Warszawskiej, skrzydło północne, elewacja południowa, zbliżenie, widoczne rozległe spękanie odspojenie tynku, liczne zaprawki.

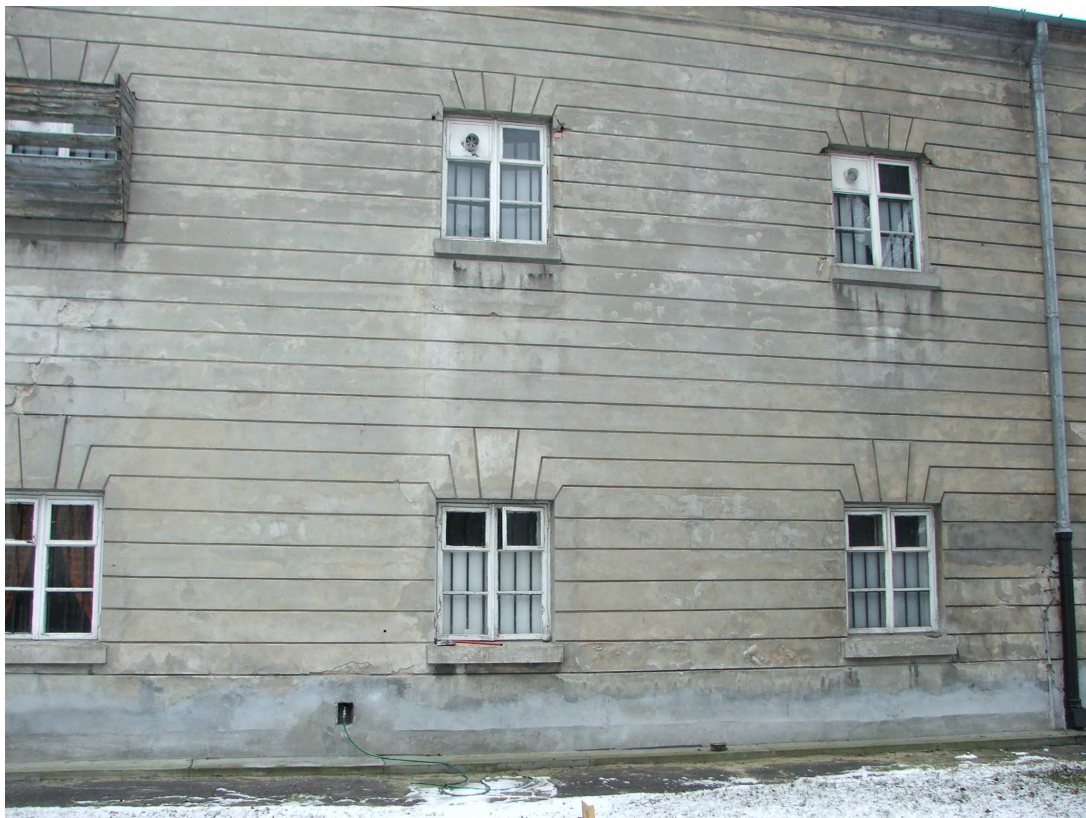
16
FOT.

X Pawilon Cytadeli Warszawskiej, skrzydło północne, elewacja południowa, zbliżenie, widoczny rozległy ubytek tynku w strefie przycokołowej, wysolenia.

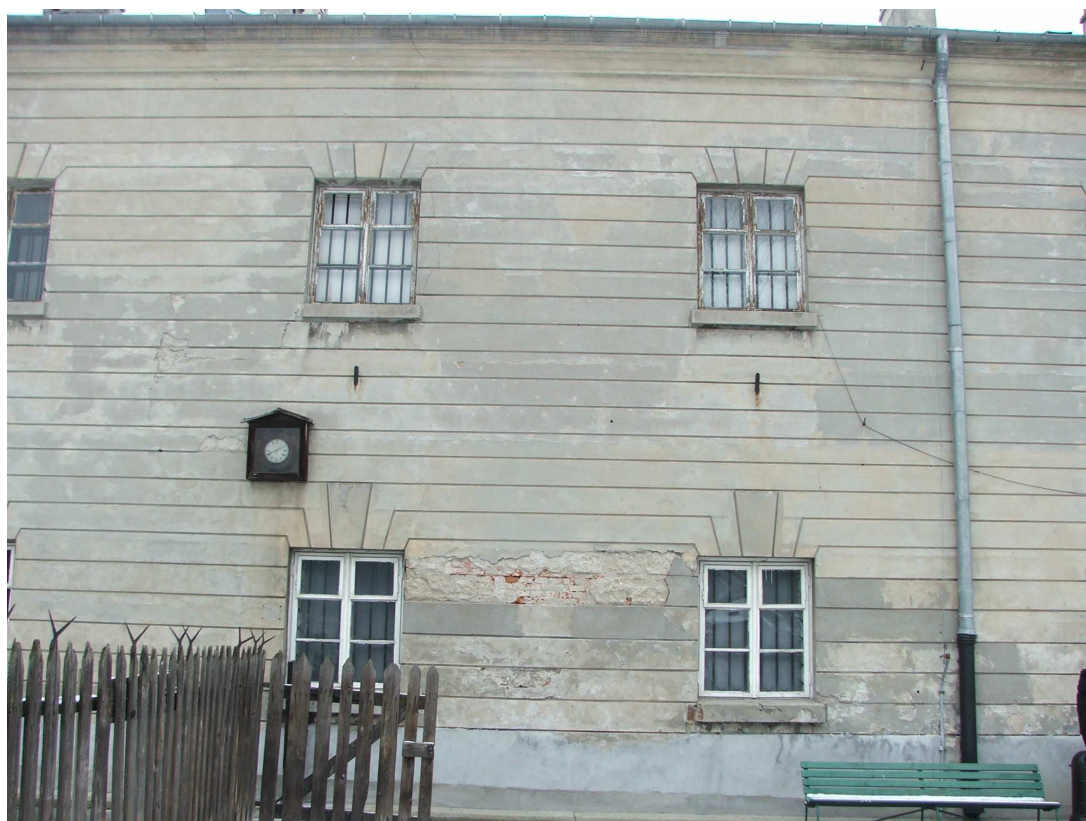
21
FOT.

X Pawilon Cytadeli Warszawskiej, skrzydło północne, elewacja południowa, zbliżenie, głębokie pęknięcie konstrukcyjne pod gzymszem wieńczącym, brudne zacieki.

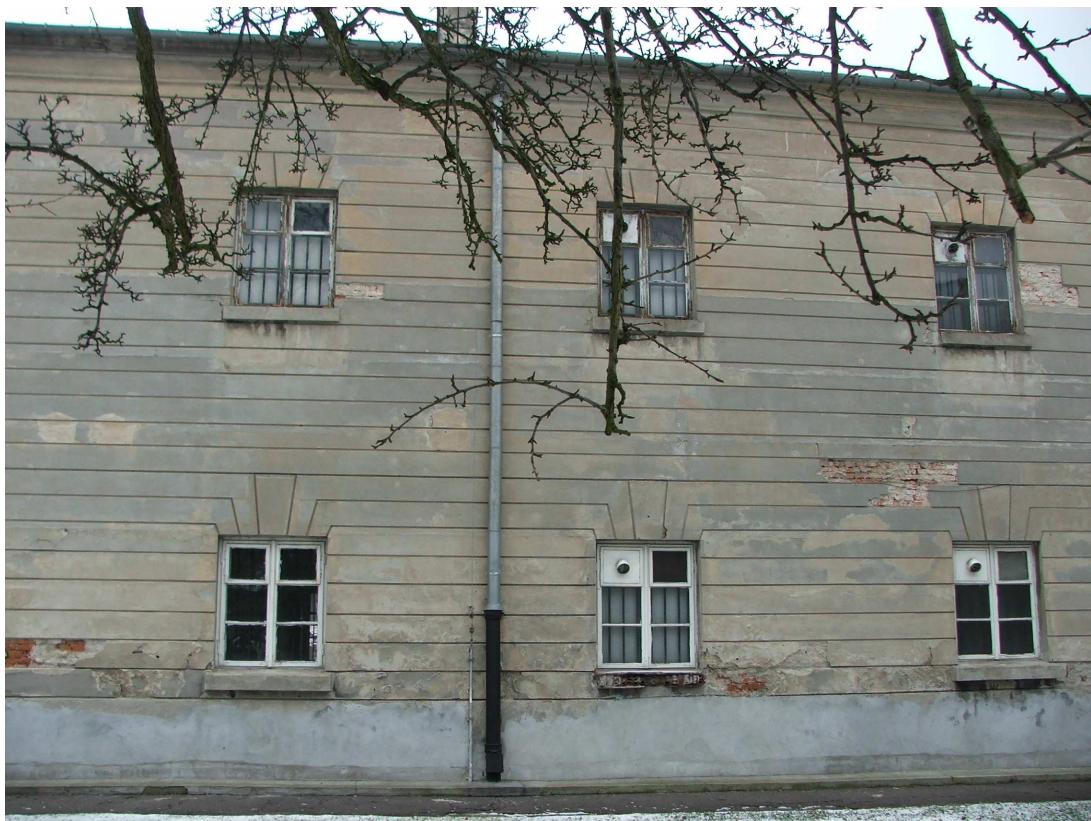
24
FOT.

X Pawilon Cytadeli Warszawskiej, skrzydło północne, elewacja południowa, zbliżenie, widoczny ubytek tynku z odsłoniętym wątkiem muru – zniszczona zaprawa wiążąca cegły, wysolenia, włosowate spękania.

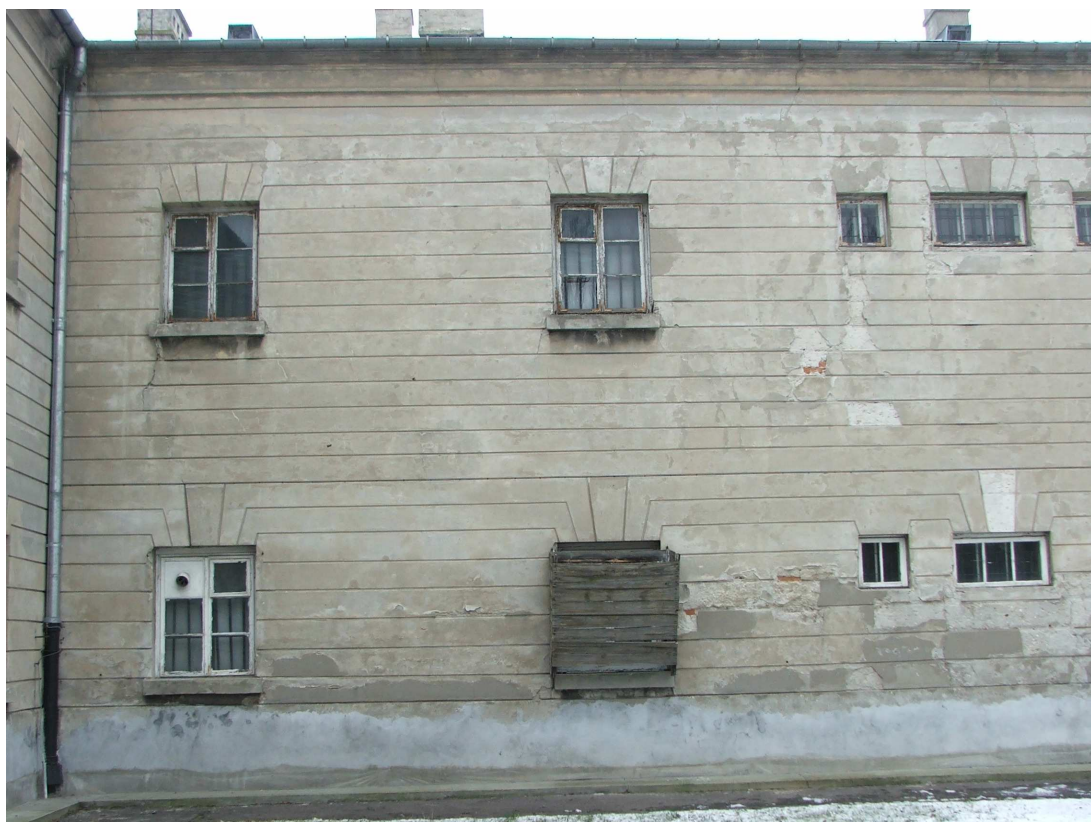
27
FOT.

X Pawilon Cytadeli Warszawskiej, skrzydło zachodnie, elewacja południowa, zbliżenie, widoczny ubytek tynku z odsłoniętym wątkiem muru – zniszczona zaprawa wiążąca cegły, wysolenia, włosowate spękania.

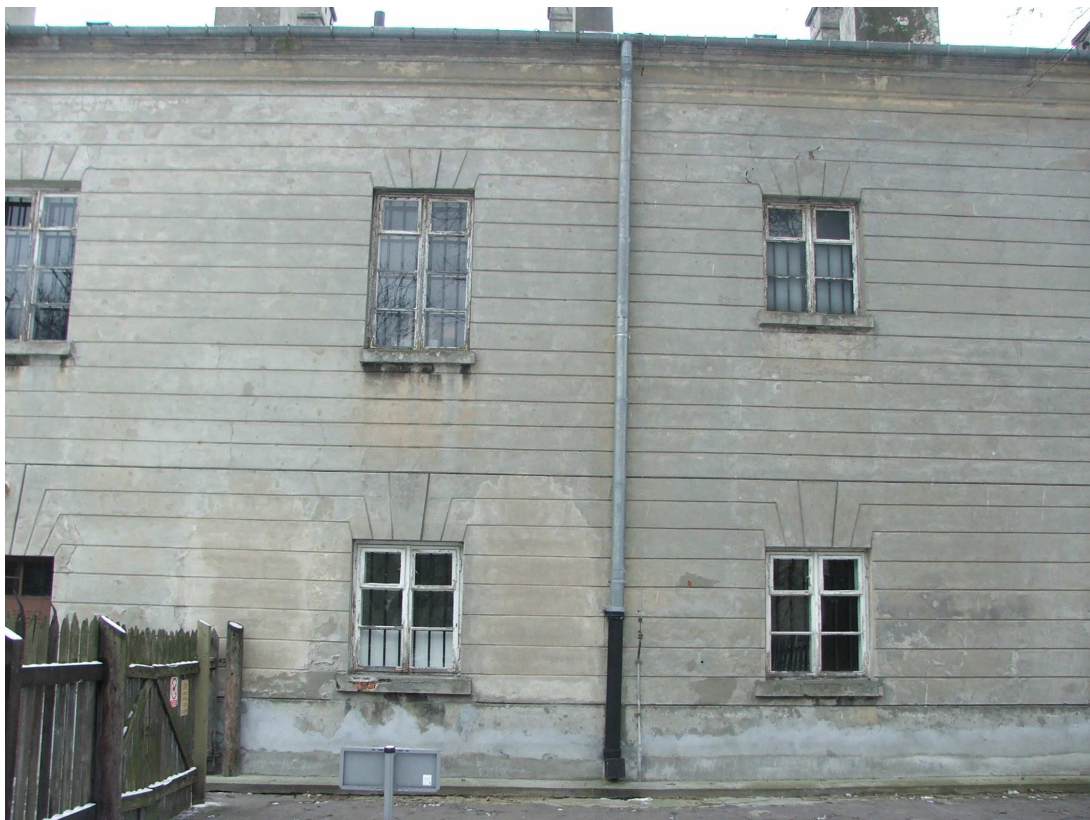
31
FOT.

X Pawilon Cytadeli Warszawskiej, skrzydło wschodnie, elewacja zachodnia, zbliżenie, pionowe ubytki tynku.

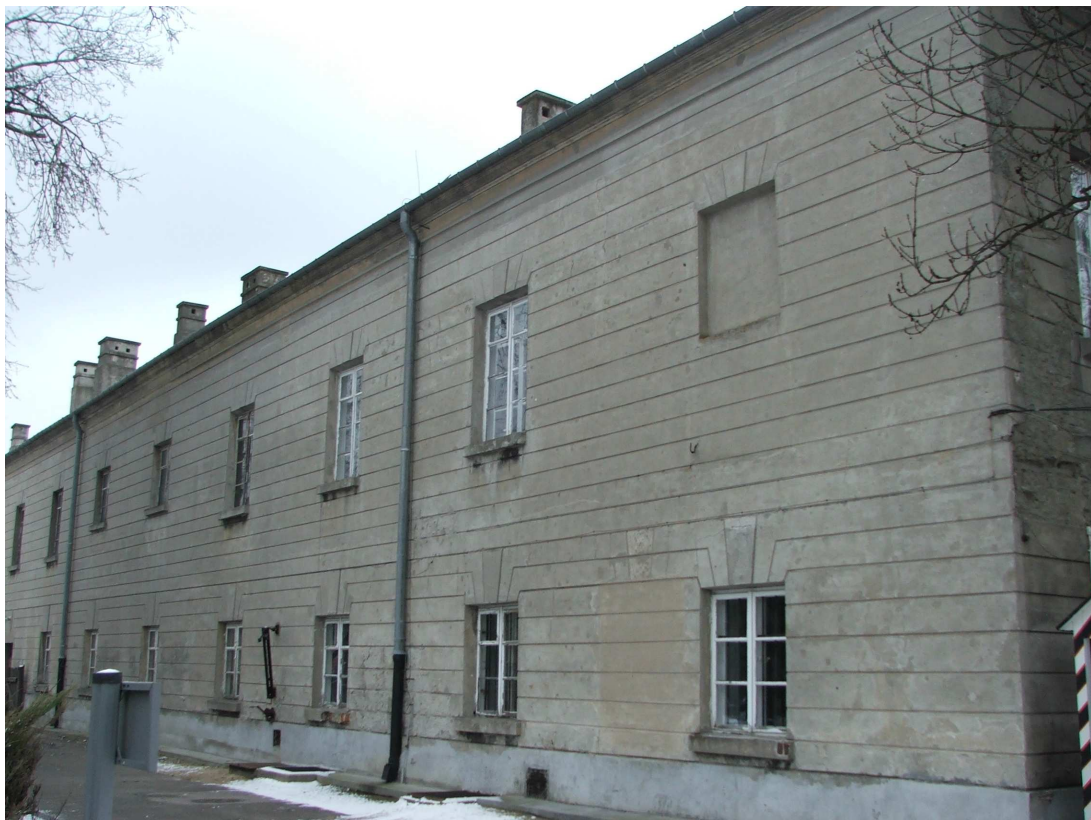
34
FOT.

X Pawilon Cytadeli Warszawskiej, skrzydło wschodnie, elewacja zachodnia, zbliżenie, widoczne rozwarstwienie i spękanie tynku.

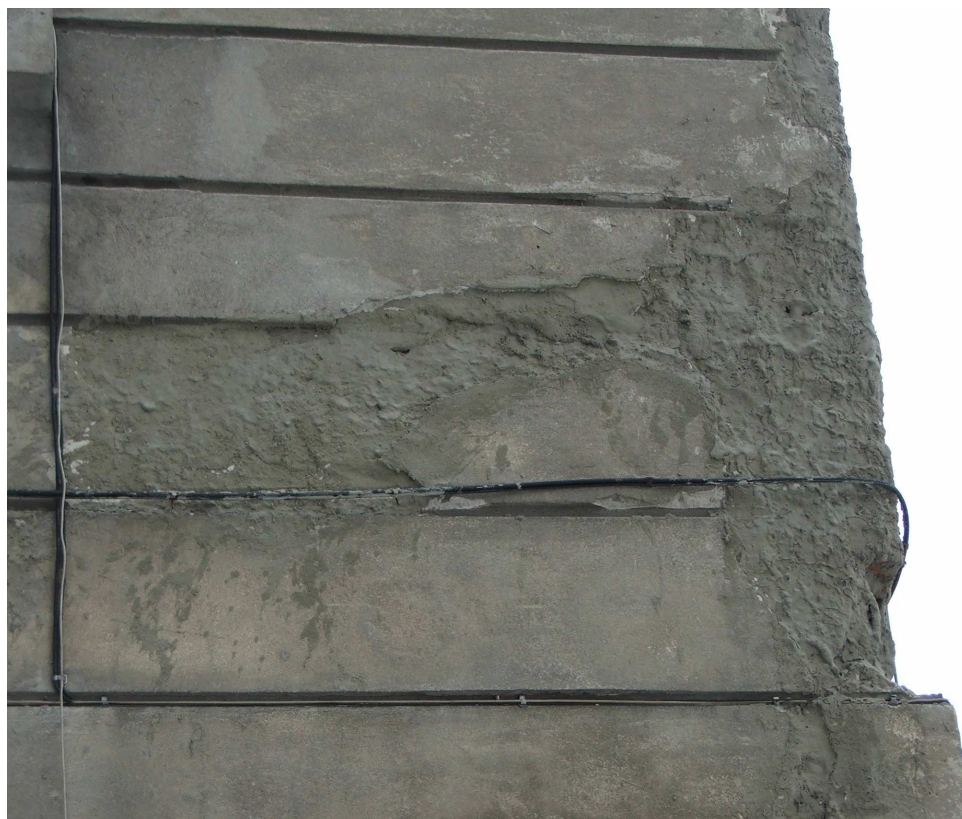
37
FOT.

X Pawilon Cytadeli Warszawskiej, skrzydło wschodnie, elewacja południowa, zbliżenie, widoczne niedbale wykonane zabezpieczenie ubytku tynku szprycem cementowym.

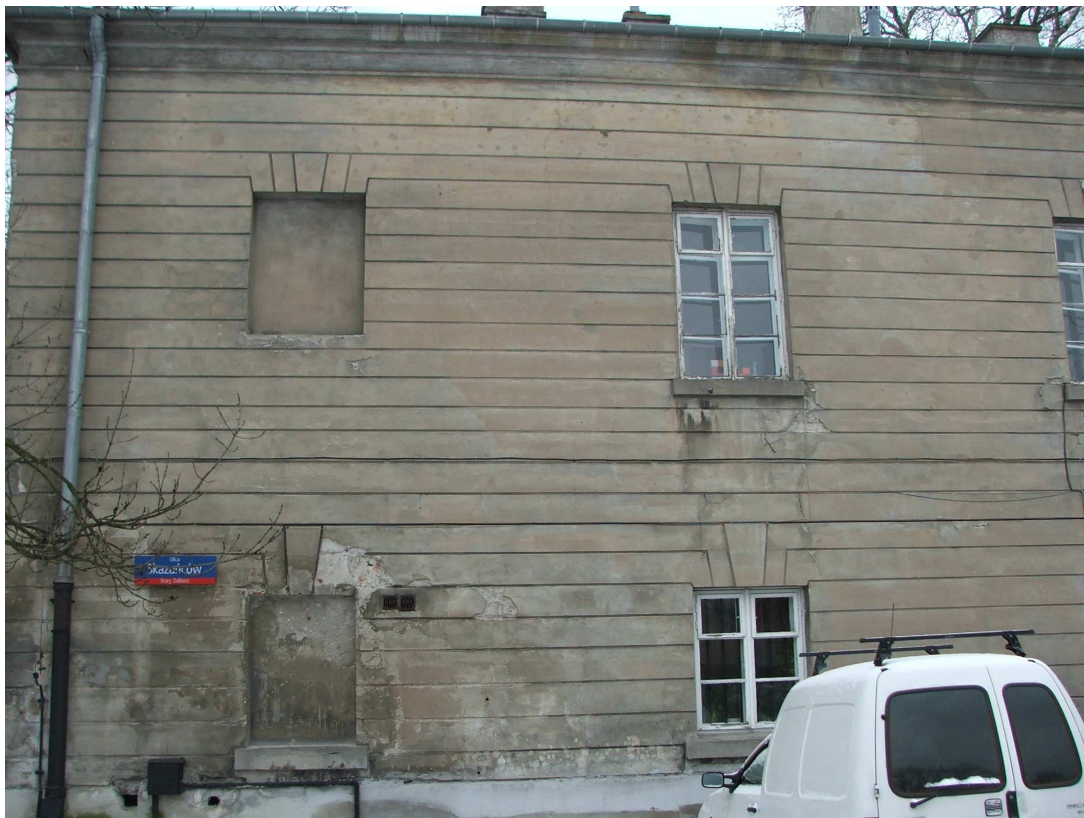
38
FOT.

X Pawilon Cytadeli Warszawskiej, skrzydło wschodnie, elewacja południowa, zbliżenie, widoczne niedbale wykonane zabezpieczenie ubytku tynku szprycem cementowym.

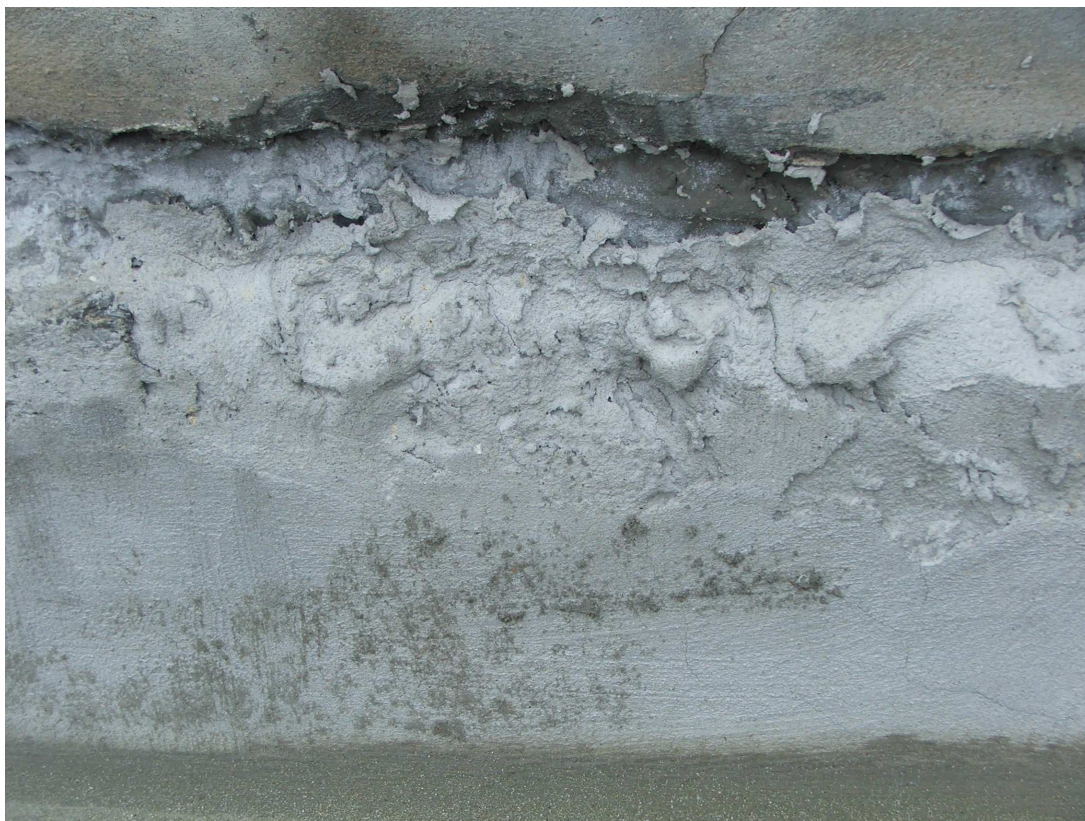
46
FOT.

X Pawilon Cytadeli Warszawskiej, skrzydło wschodnie, elewacja wschodnia, zbliżenie, widoczna gęsta sieć spękań i rozwarstwień tynku, w partii cokołowej niedbale wykonana opaska cementowa.

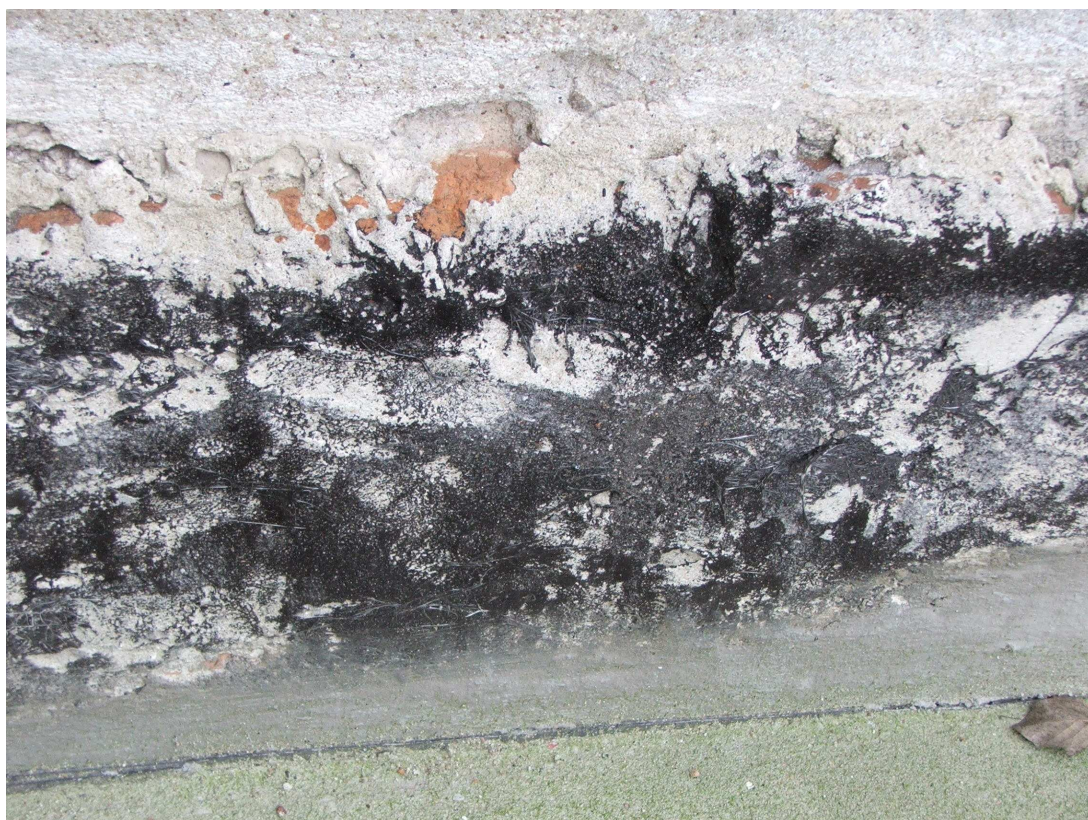
47
FOT.

X Pawilon Cytadeli Warszawskiej, skrzydło wschodnie, elewacja wschodnia, zbliżenie, niedbale wykonana opaska cementowa w partii cokołowej.

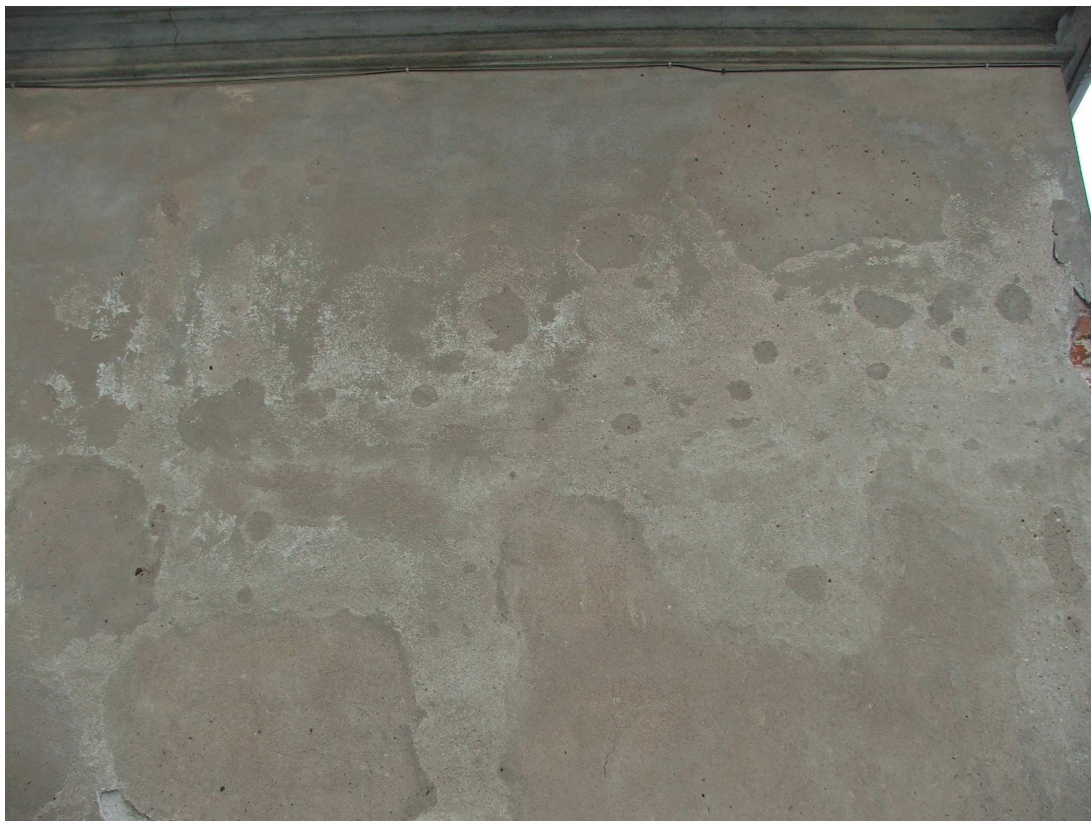
48
FOT.

X Pawilon Cytadeli Warszawskiej, skrzydło wschodnie, elewacja wschodnia, zbliżenie, porażenie biologiczne w partii cokołowej.

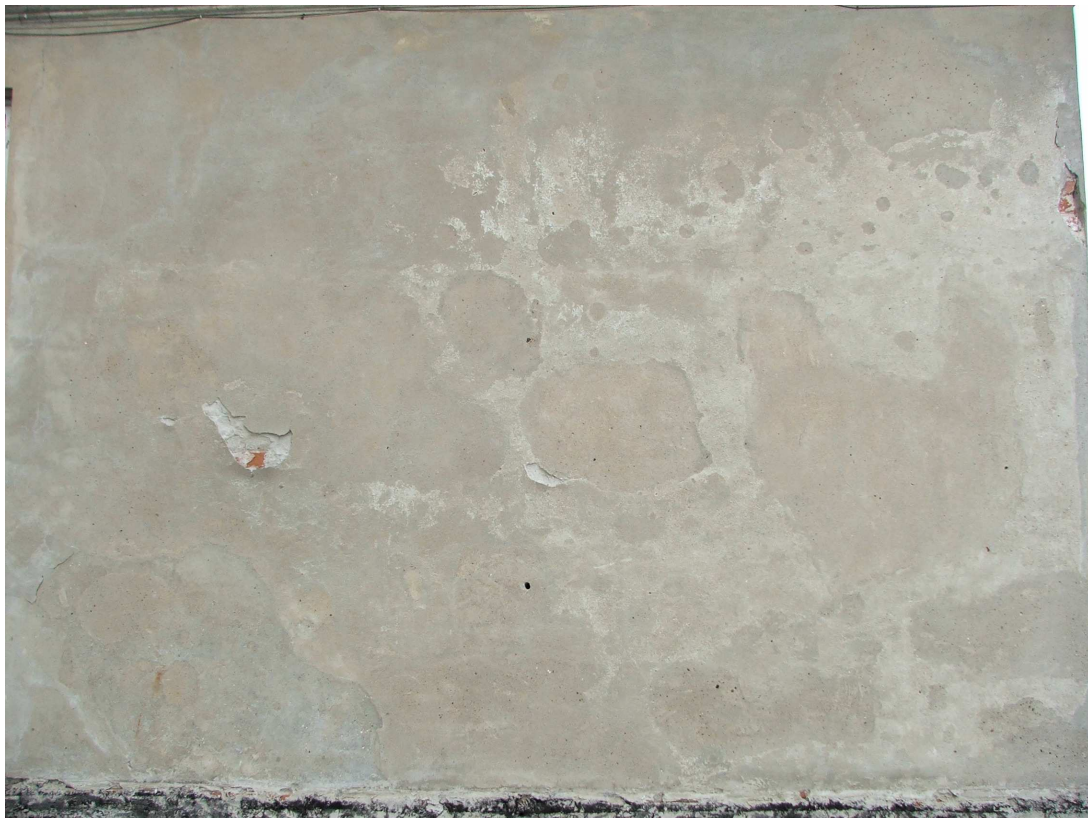
49
FOT.

X Pawilon Cytadeli Warszawskiej, skrzydło wschodnie, elewacja wschodnia, zbliżenie, wykusz, strona południowa, widoczne liczne uzupełnienia tynku.

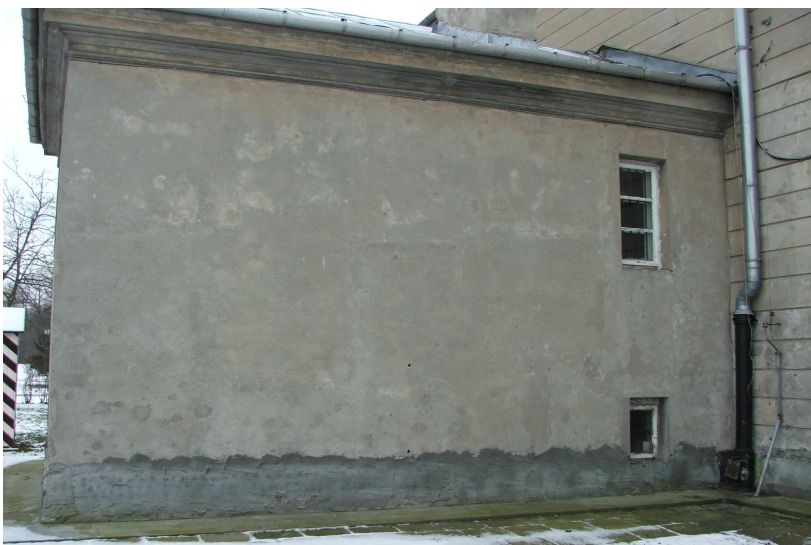
52
FOT.

X Pawilon Cytadeli Warszawskiej, skrzydło wschodnie, elewacja wschodnia, zbliżenie, wykusz, strona wschodnia, widoczne pionowe pęknięcie konstrukcyjne, wysolenia, odspojenia tynku.

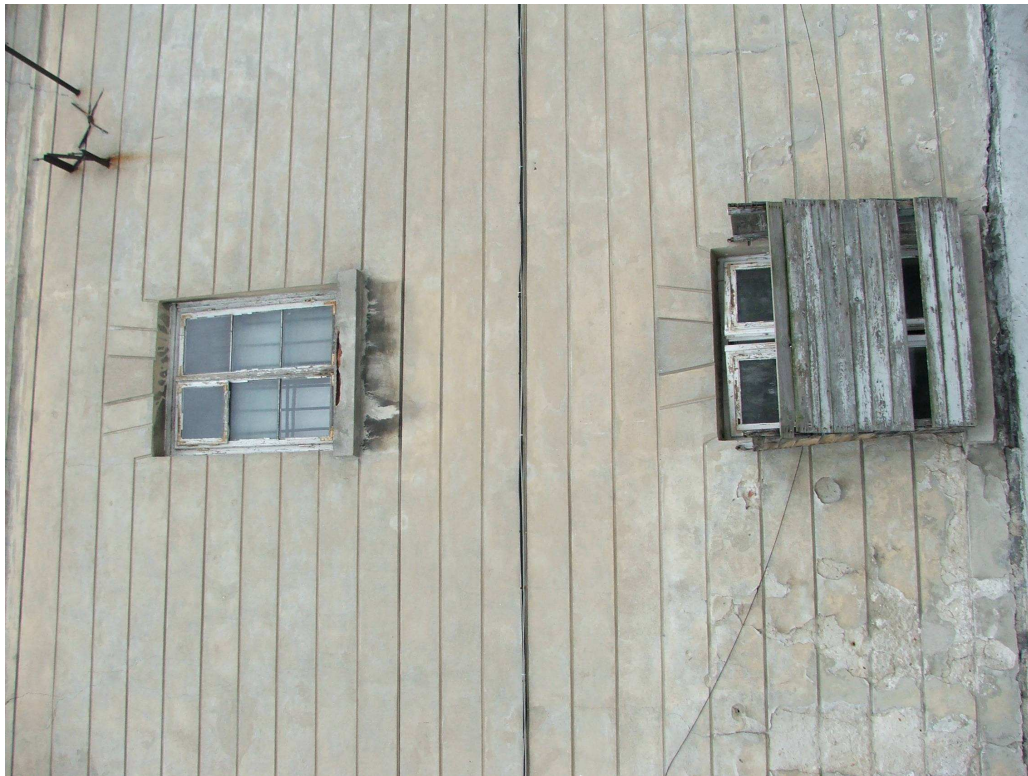
56
FOT.

X Pawilon Cytadeli Warszawskiej, skrzydło wschodnie, elewacja wschodnia, zbliżenie, widoczne rozległe odspojenie tynku oraz jego degradacja.

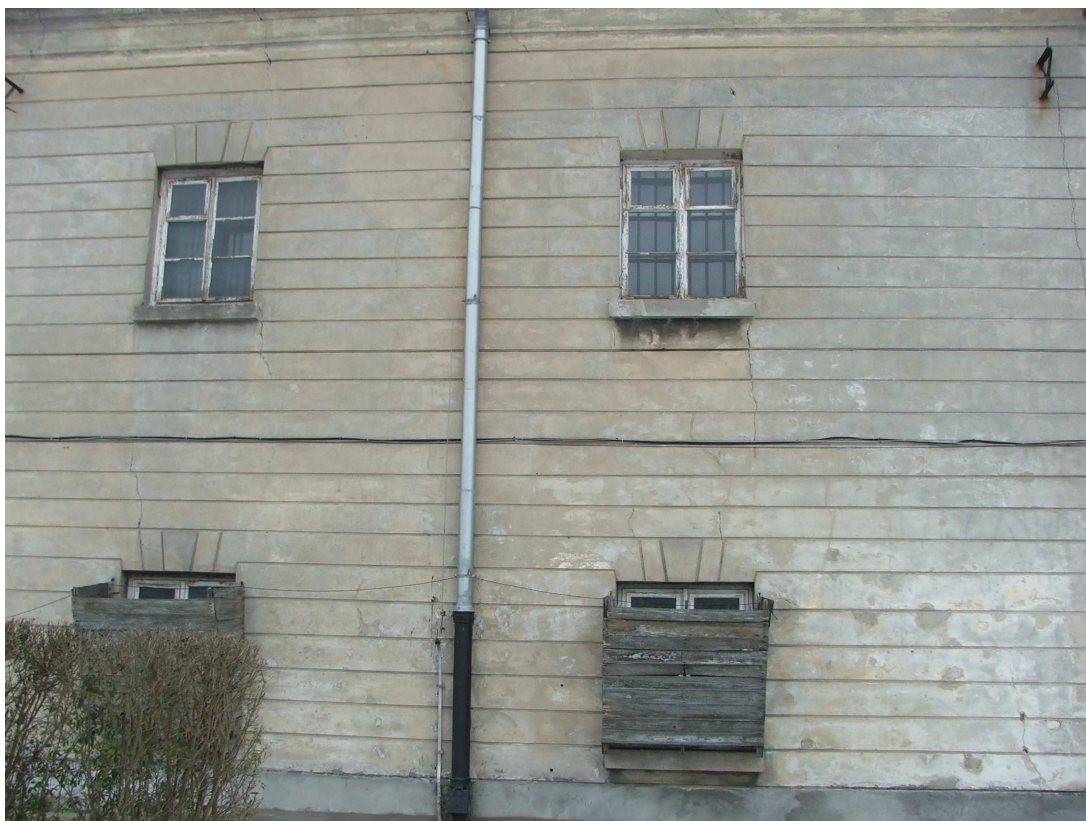
57
FOT.

X Pawilon Cytadeli Warszawskiej, skrzydło wschodnie,
elewacja wschodnia, zbliżenie, widoczne rozległe odspojenie
tynku oraz jego degradacja.

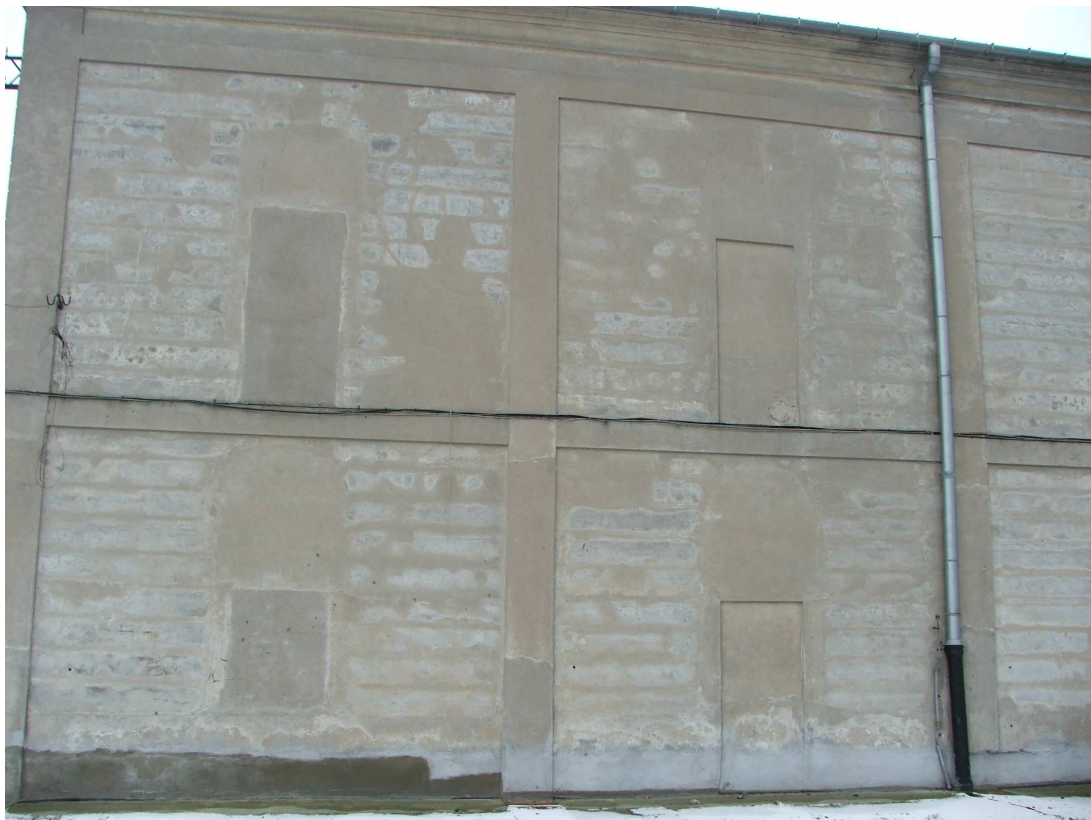
60
FOT.

X Pawilon Cytadeli Warszawskiej, skrzydło wschodnie, elewacja wschodnia, zbliżenie, widoczne liczne, nieestetyczne uzupełnienia, pęknięcie tynku.

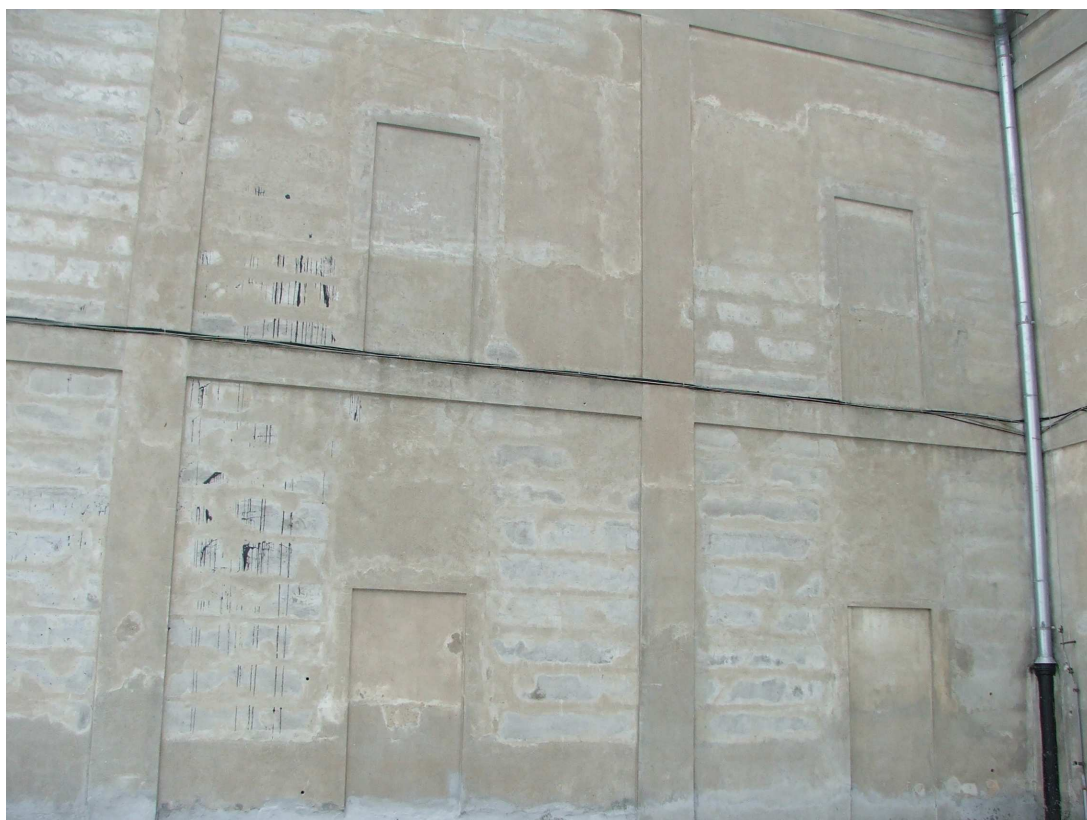
63
FOT.

X Pawilon Cytadeli Warszawskiej, skrzydło północne, elewacja północna, zbliżenie, widoczne uzupełnienia tynku założone na nieoczyszczoną z warstwy smoły powierzchnię.

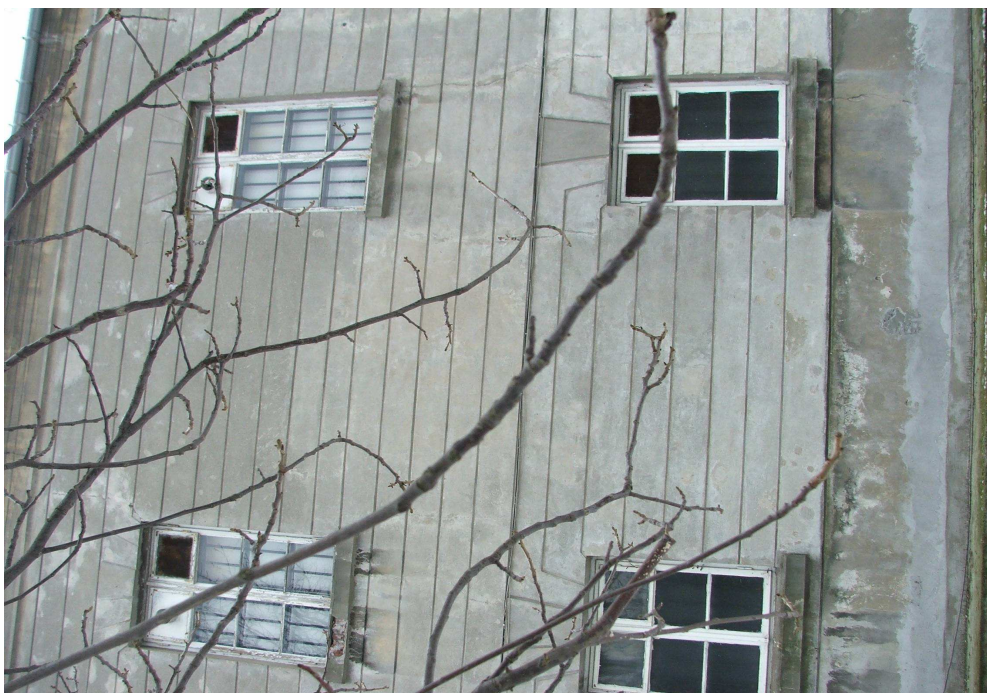
70
FOT.

X Pawilon Cytadeli Warszawskiej, skrzydło północne, elewacja północna, zbliżenie, widoczna nieuporządkowana sieć kabli elektrycznych, włosowate pęknięcie tynku.

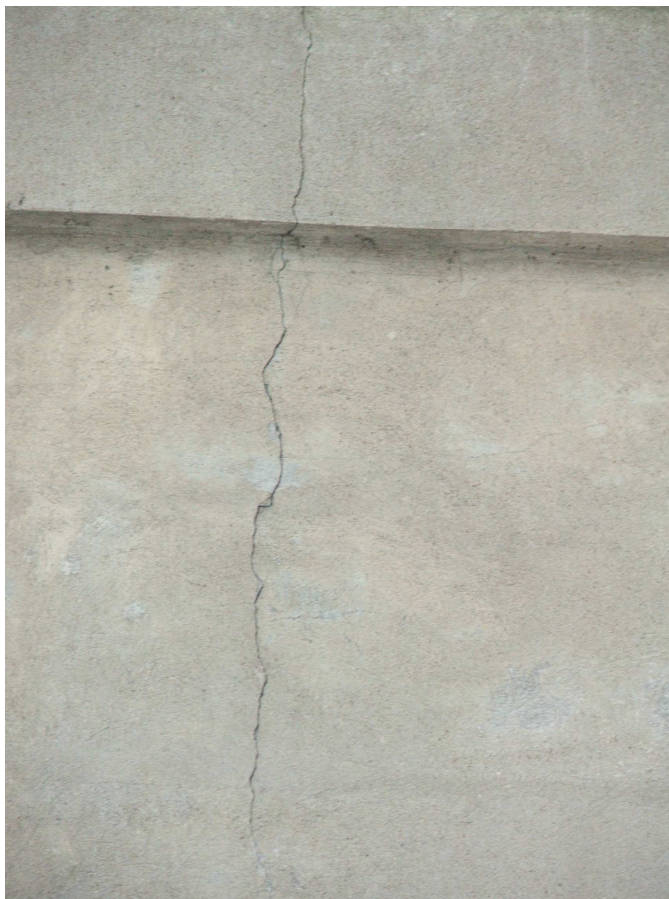
78
FOT.

X Pawilon Cytadeli Warszawskiej, skrzydło północne, elewacja północna, zbliżenie, widoczne włosowate spękanie tynku, wysolenia.

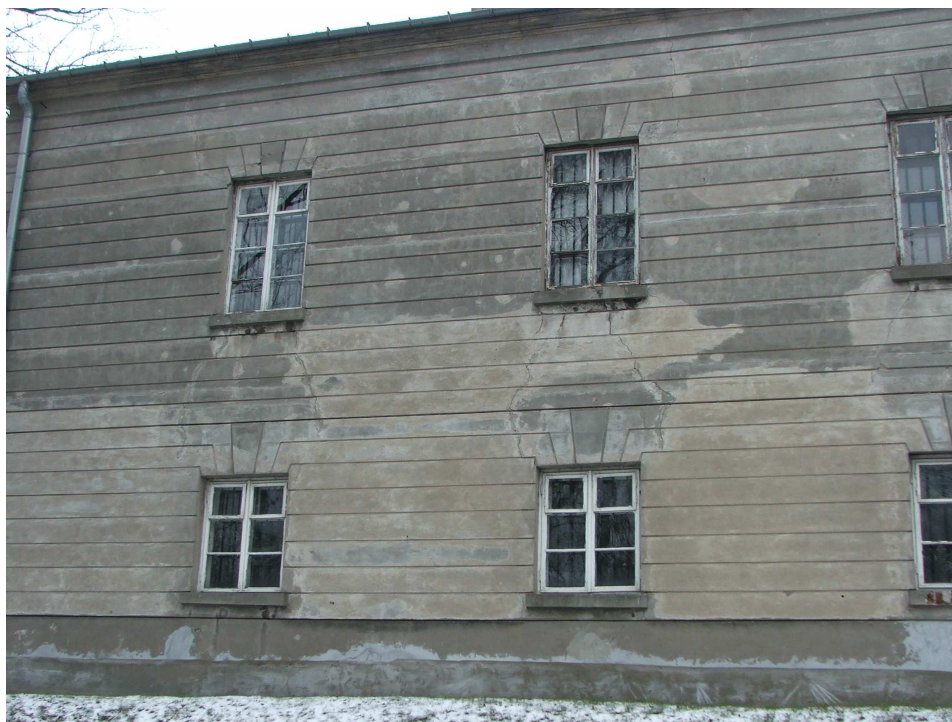
79
FOT.

X Pawilon Cytadeli Warszawskiej, skrzydło północne, elewacja północna, zbliżenie, widoczne włosowate pęknięcie tynku.
