X Pawilon Cytadeli Warszawskiej, skrzydło zachodnie, elewacja południowa.

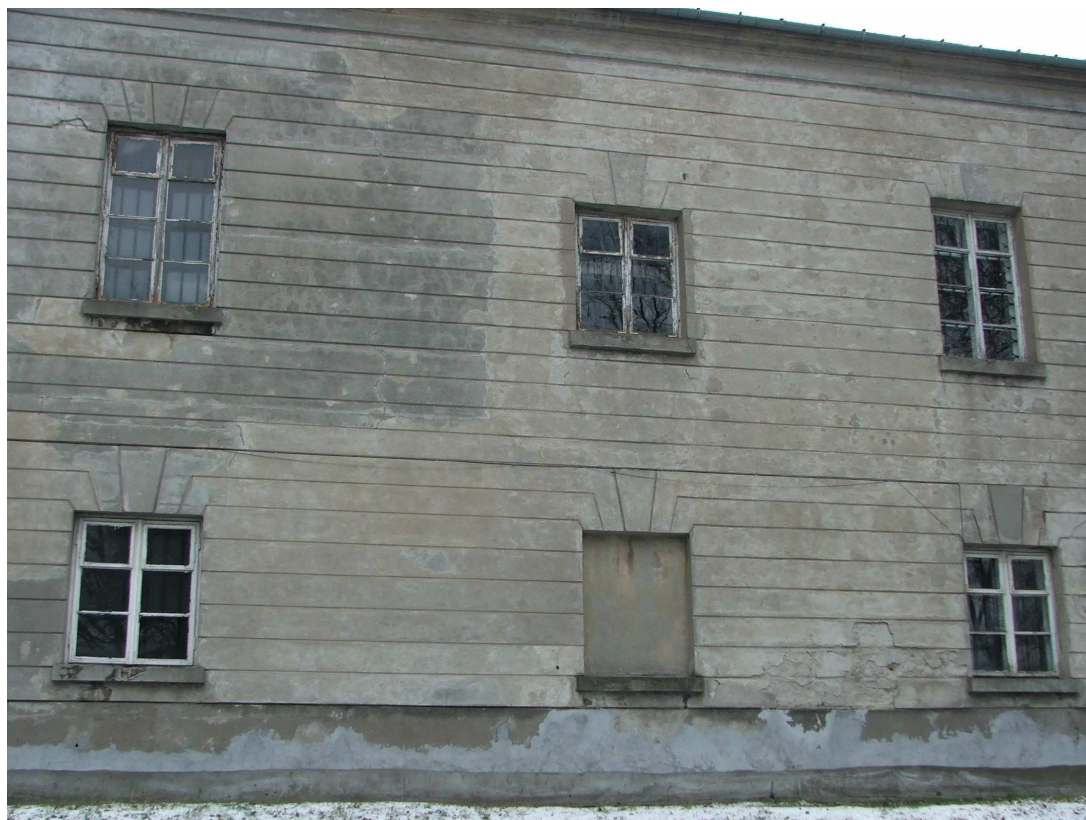
82
FOT.

X Pawilon Cytadeli Warszawskiej, skrzydło zachodnie, elewacja zachodnia, zbliżenie, całkowita destrukcja konstrukcji parapetu , widoczne włosowata sieć spękań tynku.

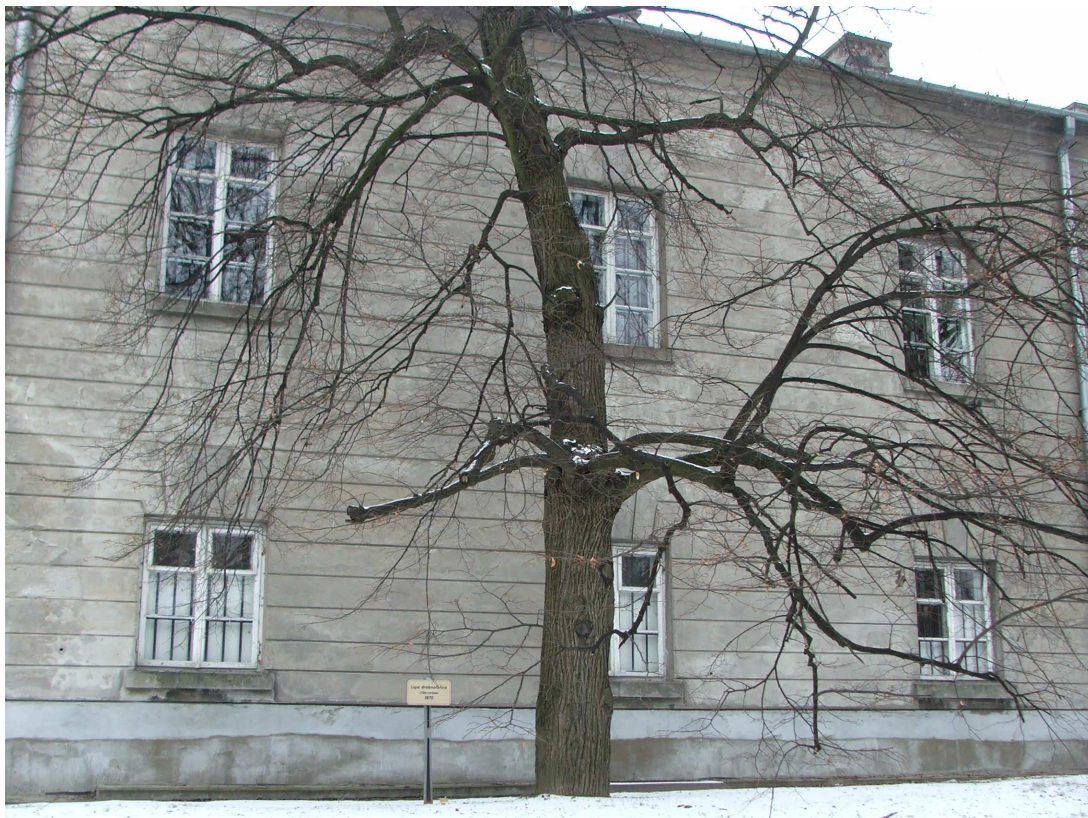
84
FOT.

X Pawilon Cytadeli Warszawskiej, elewacja zachodnia, zbliżenie, widoczny rozległy ubytek tynku, w głębszych warstwach jego postępująca degradacja, w partii cokołowej niedbale wykonana cementowa zacierka.

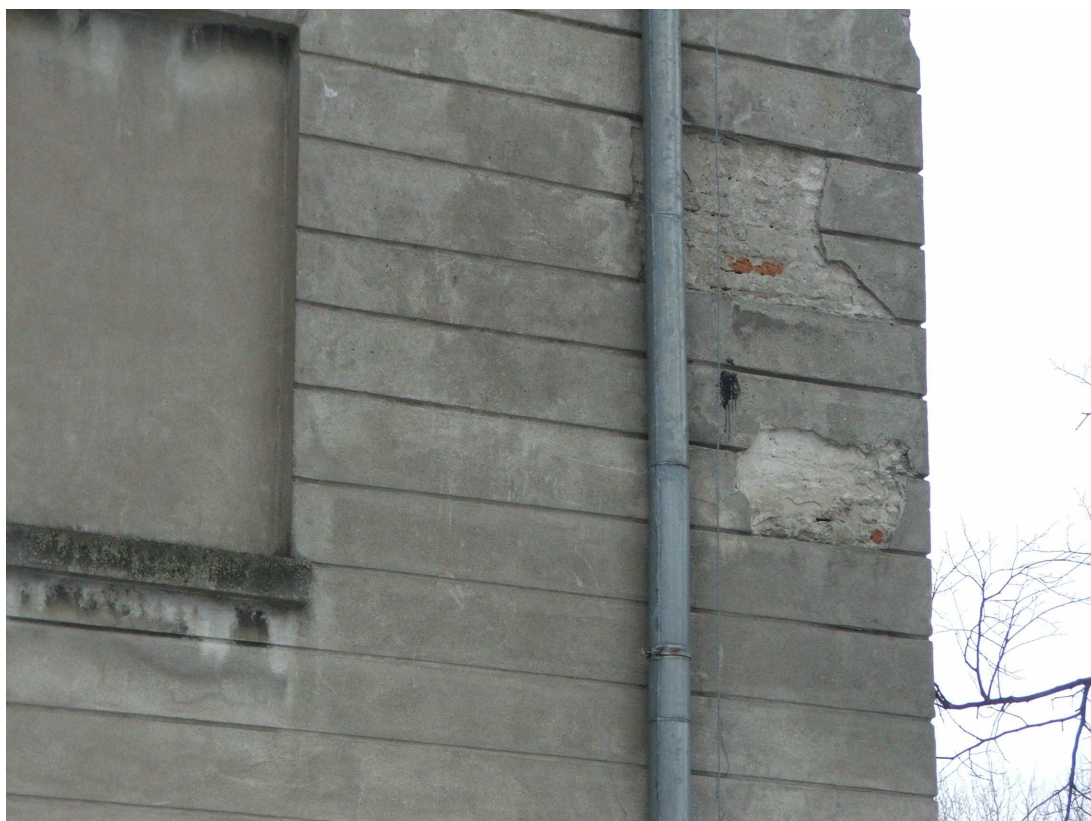
87
FOT.

X Pawilon Cytadeli Warszawskiej, skrzydło zachodnie, elewacja zachodnia, zbliżenie, widoczny rozległy ubytek tynku bez zabezpieczenia, odspojenia i włosowate spękania.
