Muzeum Więzienia Pawiak
Oddział Muzeum Niepodległości
ul. Dzielna 24/26 w Warszawie

Projekt Konserwatorski
wraz programem planowanych prac
związanych koniecznością restauracji elewacji zachodniej i północnej budyn-
ku Muzeum wraz z zachodnim odcinkiem ściany dziedzińca, kamiennym obe-
liskiem oraz detalami metaloplastycznej dekoracji z muru południowego i
brązowym pomnikiem drzewa Pawiaka,

Warszawa, listopad 2019 r

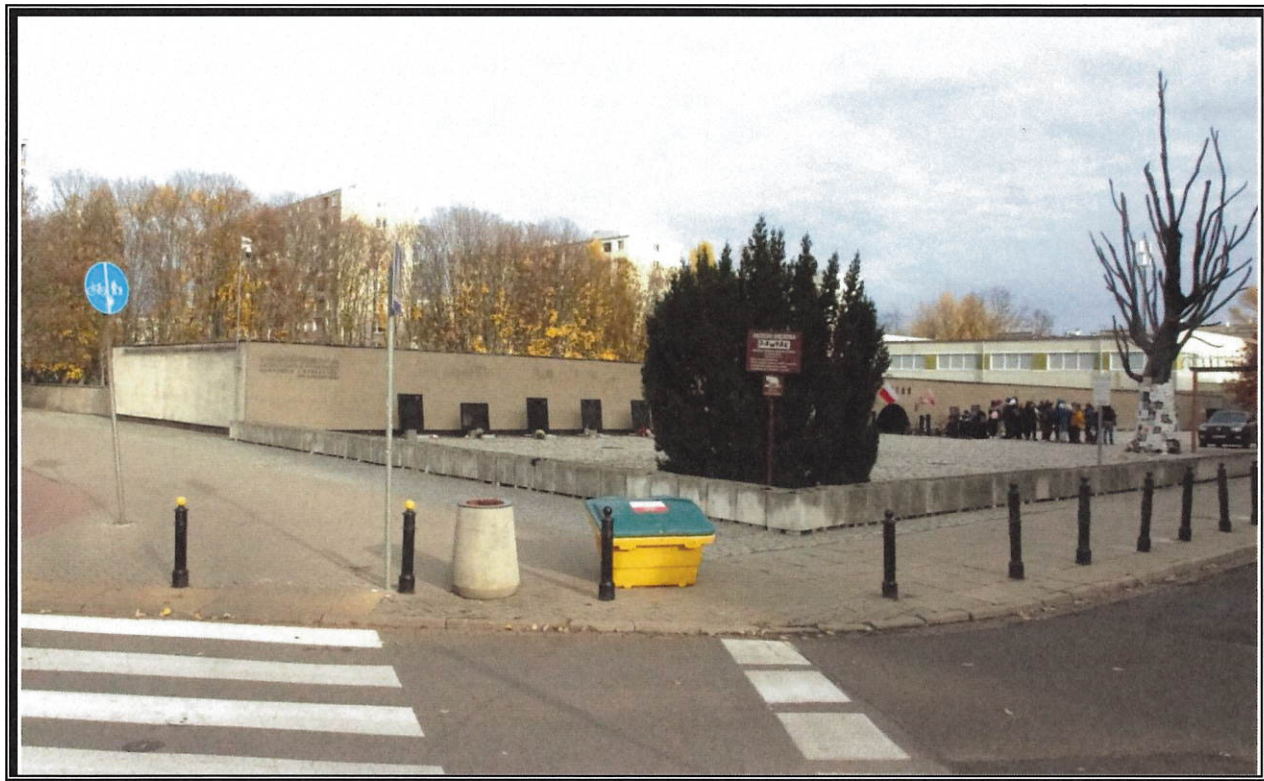
Fot. nr 1 i 2. Muzeum Więzienia Pawiak. Widok od strony pd.-zach. (powyżej). Ogólny obraz przekształceń i zmian erozyjnych na zachodniej ścianie Muzeum i zachodnim odcinku muru dziedzińca. Stan zachowania z listopada 2019 r. Fot. Wiesław Procyk..

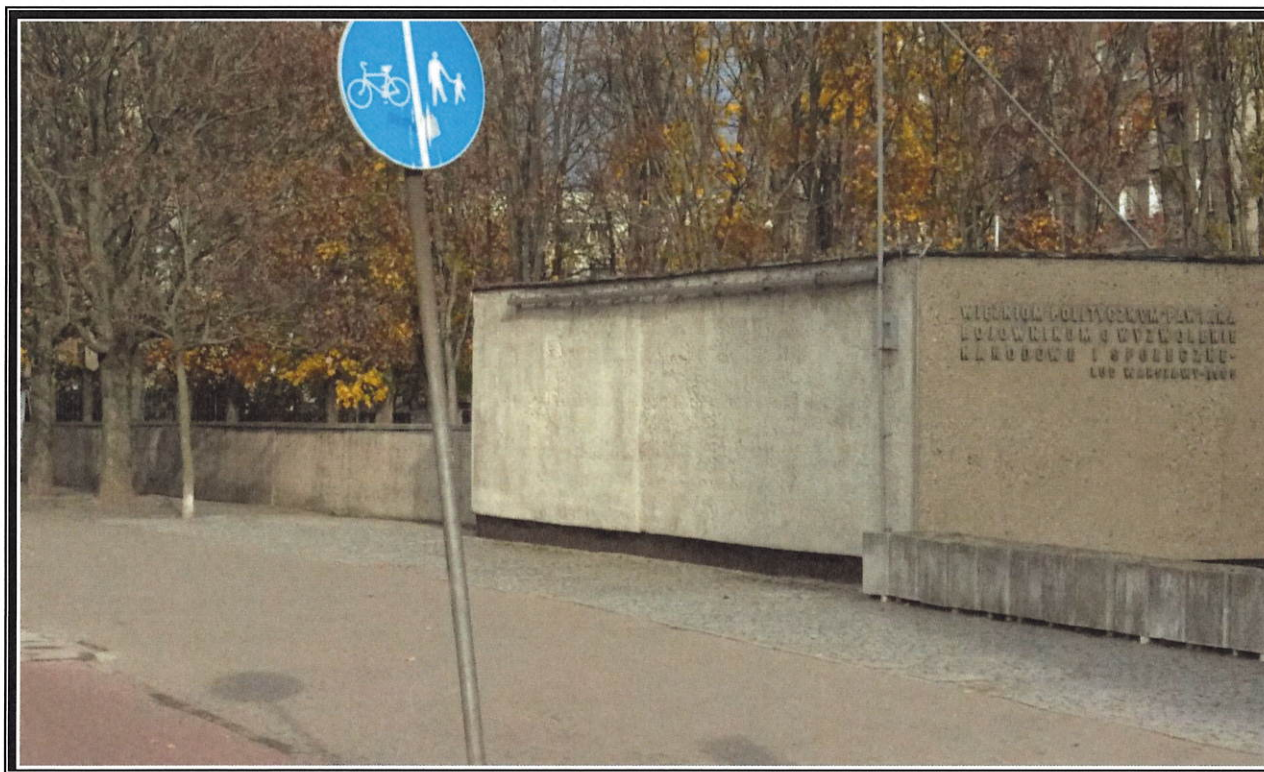
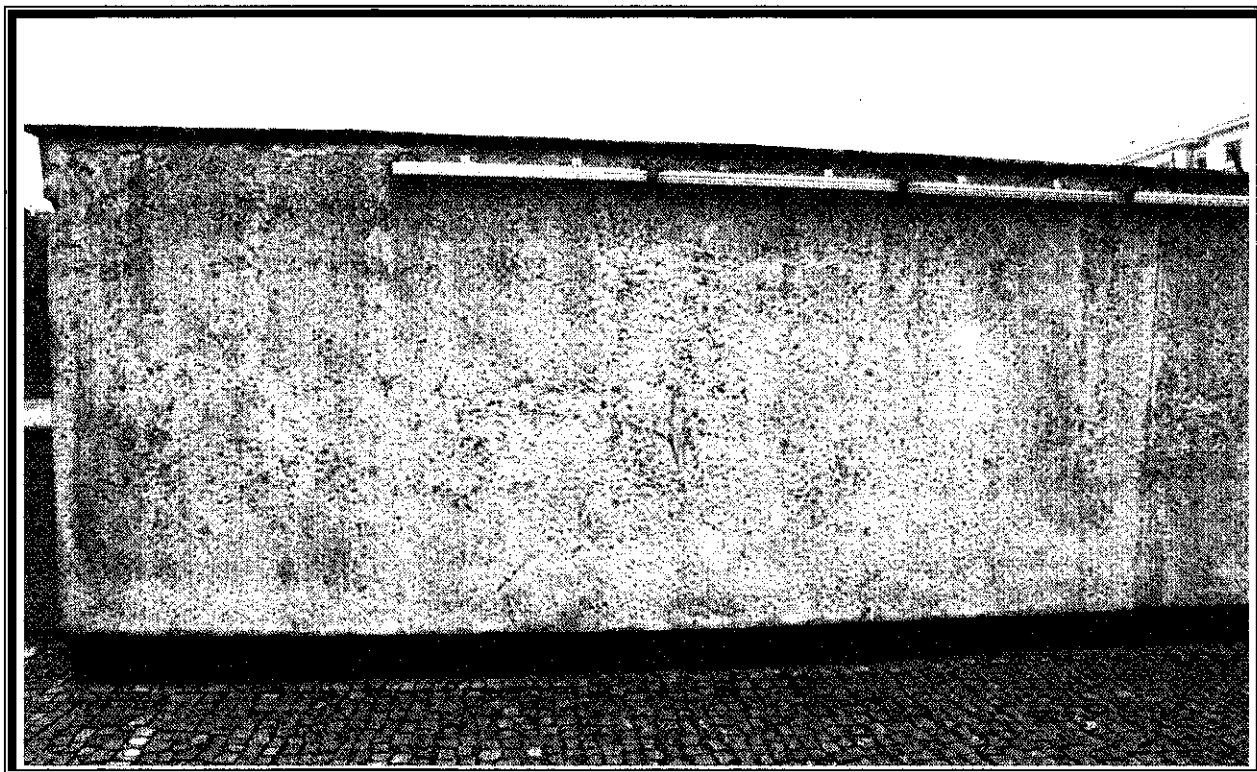
W kilku punktach, w miejscach ubytków wytworzonych w peryferyjnej strukturze ściany zachodniej Muzeum, uszkodzenia niestarannie wypełniono zaprawą bez ujednolicenia rozwibrowanego charakteru wypracowanej, autorskiej faktury (fot. nr 3-5). Podobny problem o większym zasięgu dotyczy znacznych odcinków muru granicznego od strony zachod-

Fot. nr 3 - 5. Muzeum Więzienia Pawiak. Obraz przekształceń wywołanych próbami likwidacji lub unifikacji graffiti i nakładających się zmian erozyjnych na zachodniej ścianie Muzeum (powyżej). Wybrane przykłady niewłaściwie opracowanych uzupełnień w licu ściany (poniżej) Stan zachowania z listopada 2019 r. Fot. Wiesław Procyk..

Drobne ubytki w strukturze murów obniżające jakość estetyczną należy uzupełnić zaprawami mineralnymi z domieszką trasu. Najlepiej użyć gotowych mieszanek proponowanych przez sprawdzone firmy np. STO, Keim lub Remmers. Nie należy przemalowywać powierzchni muru z bogatą fakturą, rozrzedzoną zaprawą („szlichtą”), tracąc jej oryginalny charakter i zmieniając właściwości dyfuzyjne (fot.nr 3–5).

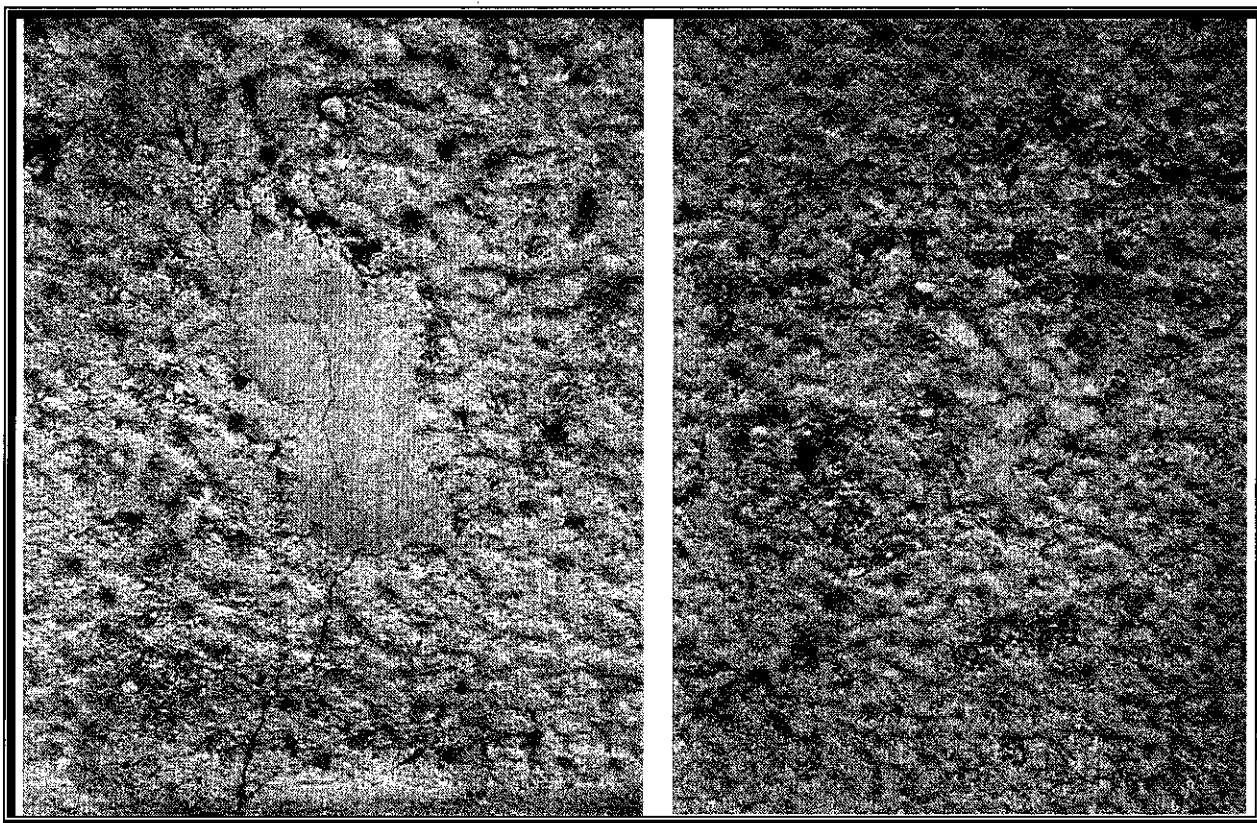
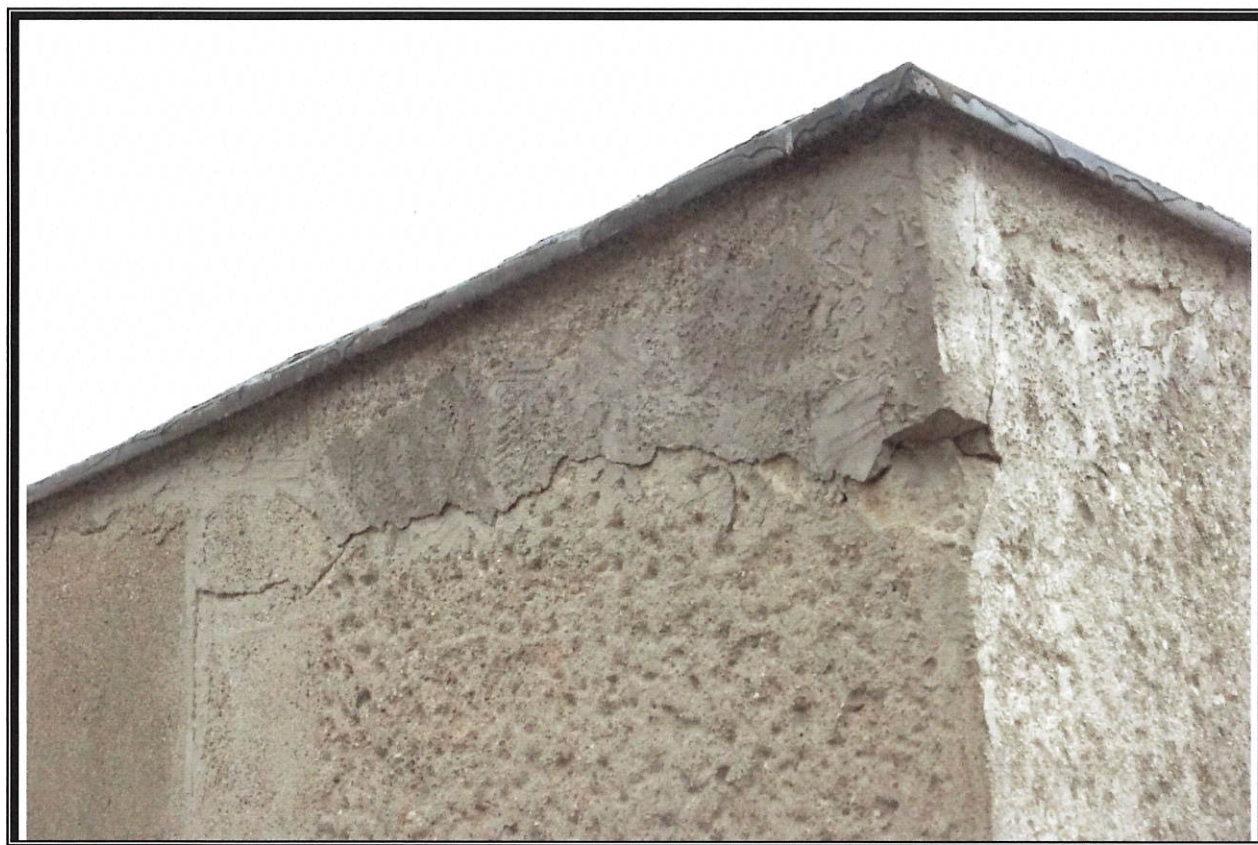
Poważny problem zarysował się także w uszkodzonym narożniku, w górnej części u zbiegu ściany zachodniej i północnej Muzeum (fot. nr 6).. Poziome spękania i odspojenie bloku betonowej zaprawy o znaczących wymiarach, wymaga specjalnej oceny przyczyn destrukcji i scalenia poprzez zastosowanie nierdzewnych ściągów typu Helibar, w systemie Helifix stężających popękane mury. Powstałe straty i ubytki materii betonowej muru należy wypełnić wyprawami, bazującymi na mieszaninach spoiw mineralnych.

Fot. nr 6 i 7. Muzeum Więzienia Pawiak. Uszkodzony narożnik w górnej części u zbiegu ściany zachodniej i północnej Muzeum (powyżej). Zawansowany proces erozji na zach. płaszczyźnie zachodniego muru dziedzińca muzealnego z widocznymi ubytkami w licu ściany, skorodowanymi prętami zbrojenia i niewłaściwie opracowaną powierzchnią zaprawy mocującej płyty nakrywy. (poniżej). Stan zachowania z listopada 2019 r. Fot. W. Procyk..

Powazny problem niosą skorodowane pręty zbrojenia, odsłonięte na skutek procesów erozji i gelifrakcji (fot. nr 7, 10 i 16). Miejsca wycieku rdzy i pustki wokół prętów należy oczyścić metodami mechanicznymi a następnie wypiaskować, w celu przygotowania podłoża pod warstwy antykorozyjnego zabezpieczenia. Najlepszym rozwiązaniem będzie wykorzystanie kompletnych systemów, bazujących na technikach trójstopniowych: antykorozyjnej, głęboko penetrującej powłóce na bazie żywic cykloalifatyczno-alifatycznych, warstwie poprawiającej szczepność i mineralnej mieszance wypełniającej ubytki (np. Stocrete firmy, STO, lub innych o zbliżonych właściwościach). W innych przypadkach, w których stal sferforowała lico ścian zewnętrznych, konieczne będzie wprowadzenie zabezpieczeń stosowanych do ochrony dekoracji metaloplastycznej, omówionych w dalszej części niniejszego opracowania

- 7.2.2. Wykonanie stężeń w uszkodzonym narożniku, w górnej części u zbiegu ściany zachodniej i północnej Muzeum. Poziome odspojenie betonowego bloku wymaga scalenia poprzez zastosowanie nierdzewnych ściągów typu Helibar, w systemie zapraw spajających Helifix, opracowanych pod kątem stężania popękanych murów. Uzupełnienie ubytków materii betonowej gotowymi wyprawami mineralnymi o zmodyfikowanym pod względem uziarnienia składzie wypełniaczy, umożliwiającym uzyskanie faktury, poprawnej pod względem estetycznym.

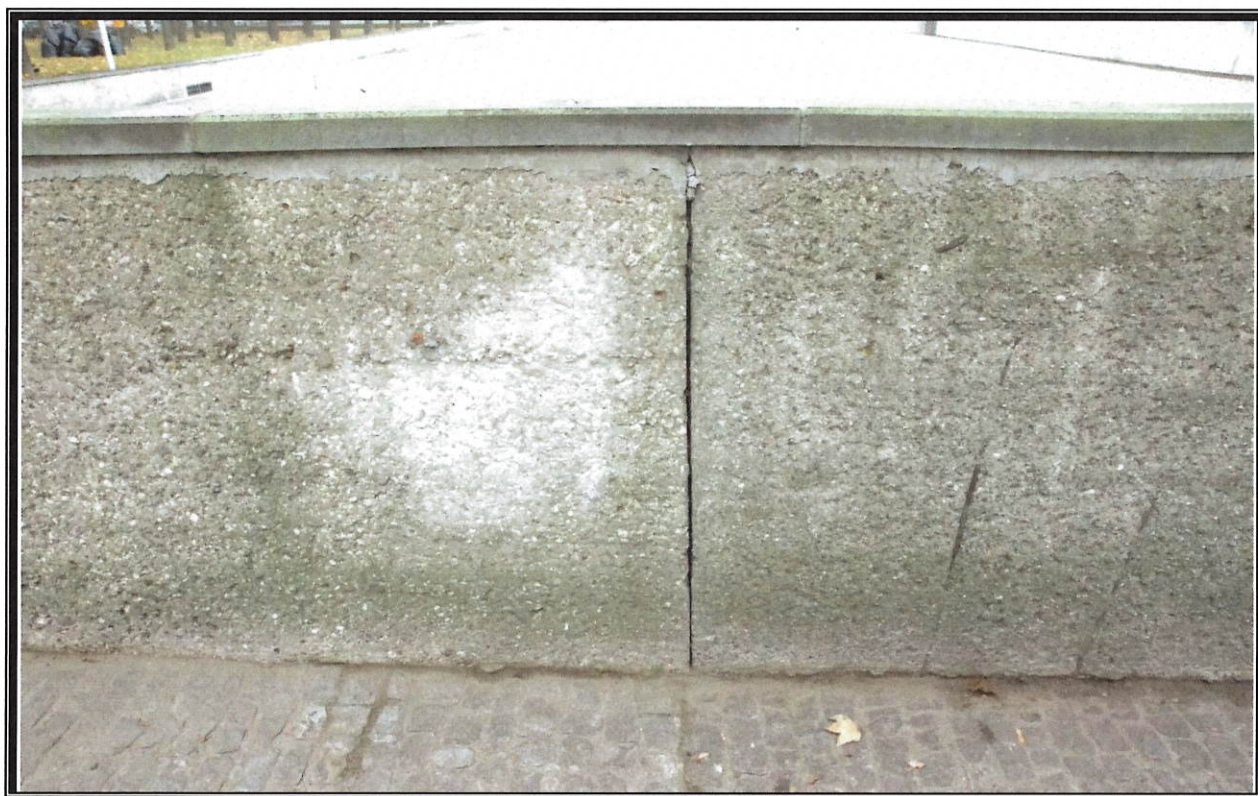
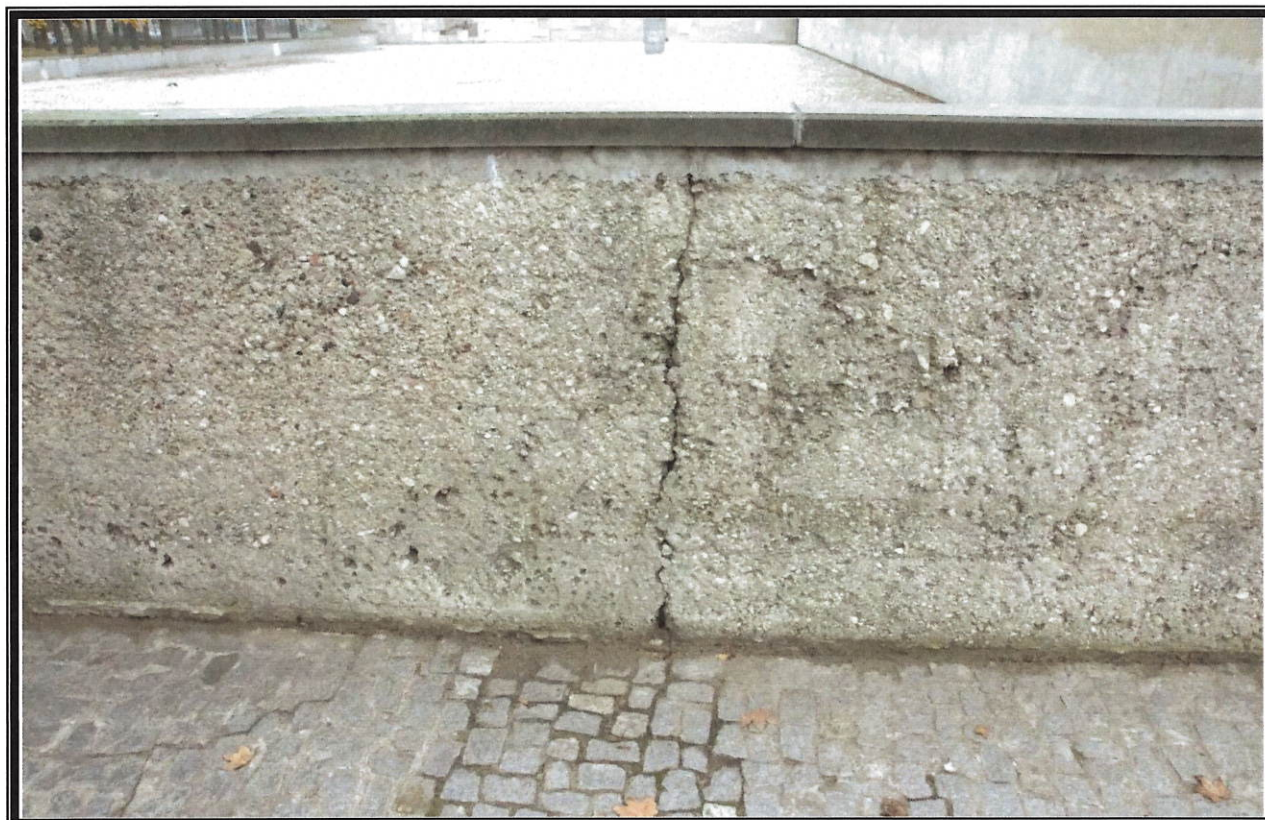
W obszarze przyziemia muru granicznego od strony zachodniej, widoczne są niezbyt intensywne ślady powierzchniowego podciągania wilgoci. Podczas oceny stanu zachowania elewacji nie stwierdzono jednak czytelnych cech koncentracji soli, podkreślających występowanie zjawisk i obszarów podciągania kapilarnego (fot. nr 7-9).

Fot. nr 8 i 9. Muzeum Więzienia Pawiak. Uszkodzona pionowym pęknięciem struktura w południowej części zachodniego muru dziedzińca muzealnego, wytworzonym przez napór systemu korzeniowego sąsiadującego drzewa (powyżej). Liczne, kolorystyczne pozostałości graffiti na płaszczyźnie północnego odcinka zachodniego muru dziedzińca (poniżej). Stan zachowania z listopada 2019 r. Fot. W. Procyk..

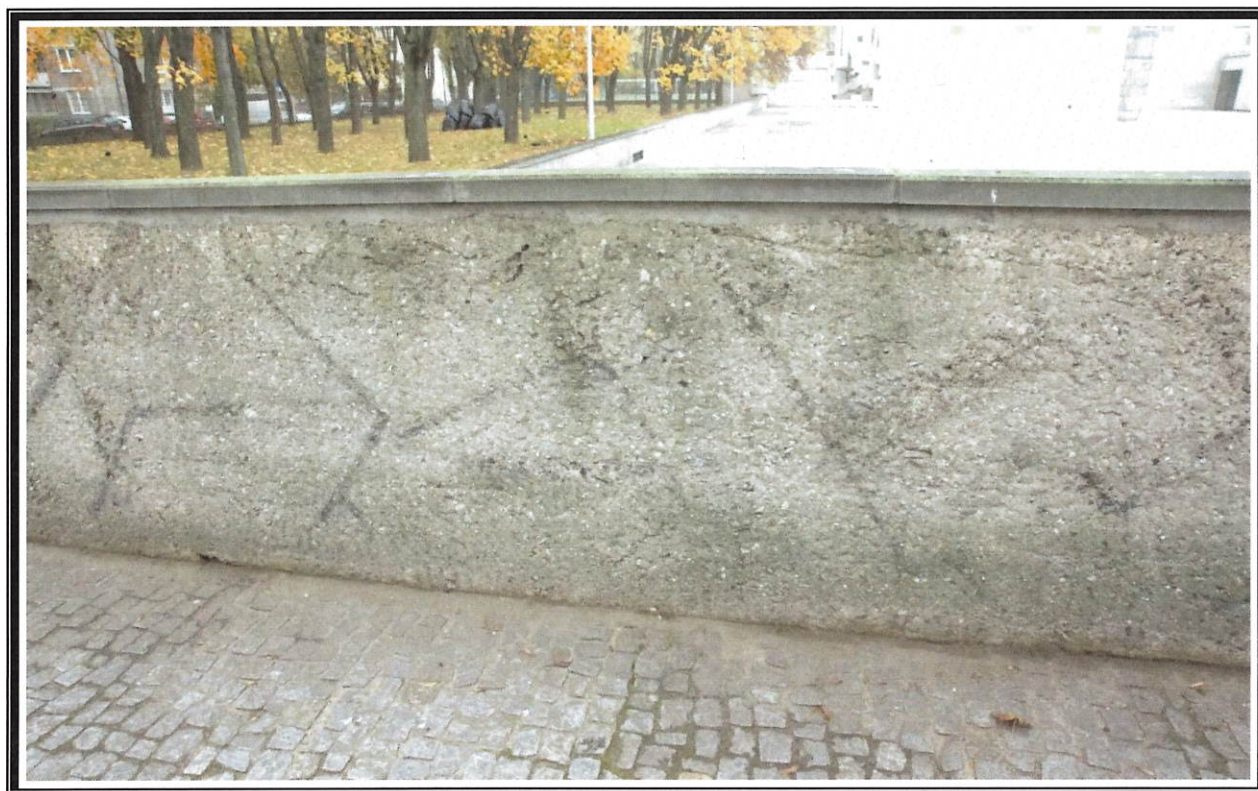
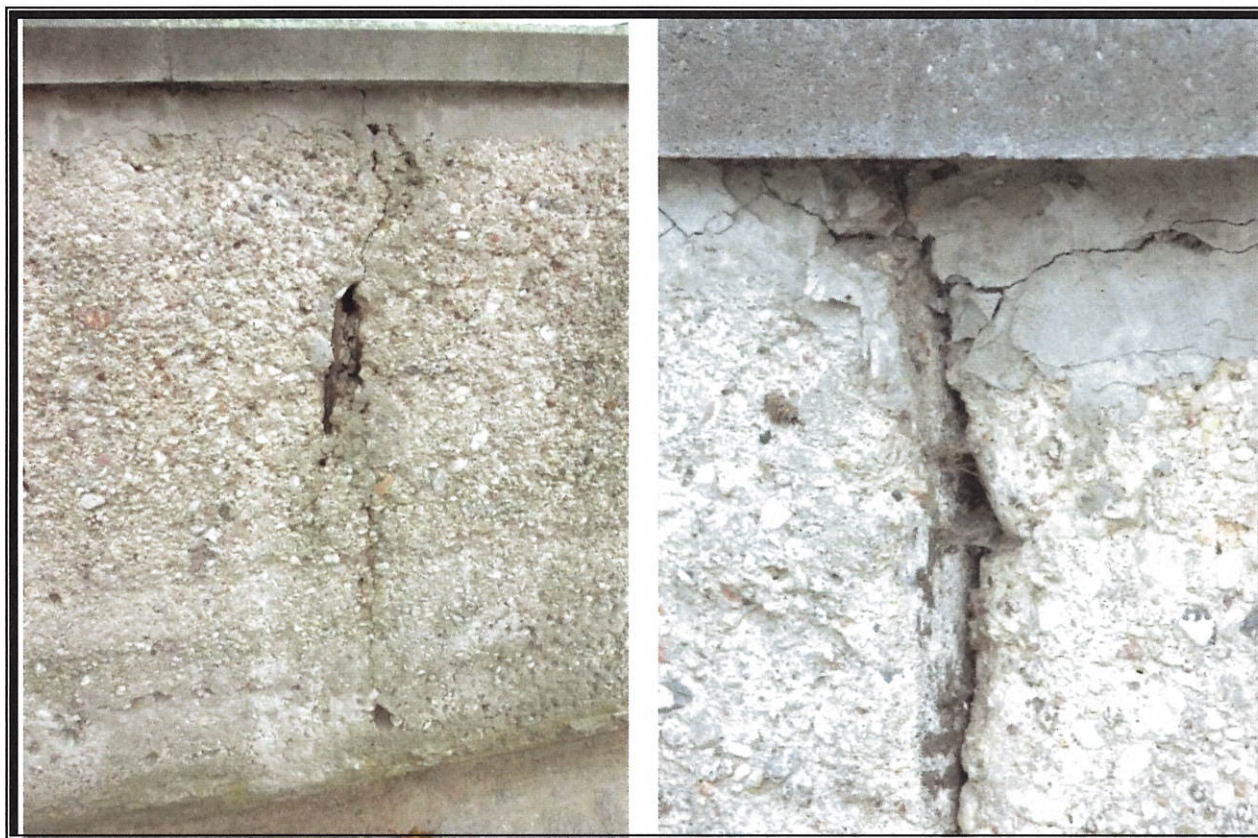
Podstawowym czynnikiem warunkującym zły stan ścian zewnętrznych budynku od strony zachodniej i północnej oraz muru po zachodniej stronie dziedzińca jest znaczący stopień wyeksploatowania, przy braku niezbędnych napraw czy też okresowych remontów o pełnym zakresie zaangażowania. Największe zniszczenia lokują się w zachodniej ścianie dziedzińca i budynku (fot. nr 7-13 oraz 2-6). W wyniku wadliwego wykonania zachodniego muru granicznego w konsekwencji zbyt małej ilości dylatacji doszło do poważnych uszkodzeń w jego strukturze. Wzdłuż ściany zachodniej i wschodniej muru powstały pionowe, poprzeczne pęknięcia prostopadłe do podłoża i erozji betonowej struktury, objawiającej się ubytkami zaprawy cementowo-żwirowej (fot. 8 i 10-11).

Fot. nr 10 - 11 i 12. Muzeum Więzienia Pawiak. Przykłady licznych spękań, uszkodzeń i ubytków w licu zachodniego muru dziedzińca muzealnego, wytworzone na skutek naprężeń w pozbawionym dylatacji, południowym odcinku muru (powyżej). Ogólny obraz zmian erozyjnych w południowej części wschodniej ściany, zachodniego muru dziedzińca z widoczną, pojedynczą szczeliną dylatacyjną (poniżej). Stan zachowania z listopada 2019 r. Fot. W. Procyk..

W pierwszej kolejności należy poprowadzić szczegółowe rozpoznanie stanu murów pod kątem ich stabilności, ilości spękań, ubytków oraz przeciwwilgociowej odporności. Najbardziej pilnych interwencji wymagają prostopadłe do podłoża spękania strukturalne, z towarzyszącymi im ubytkami betonowej struktury. Jest to wymuszony zespół spękań wytworzony obecnością zbyt długiego odcinka muru i tylko dwu dylatacji, kompensujących naprężenia (fot. nr 8 i 10-12) . Z wagi na samoczynny charakter tego zjawiska, szczeliny należy na-

ciąć w celu pogłębienia naturalnych podziałów a następnie wyrównania krawędzi, w celu poprawienia estetyki podziału.

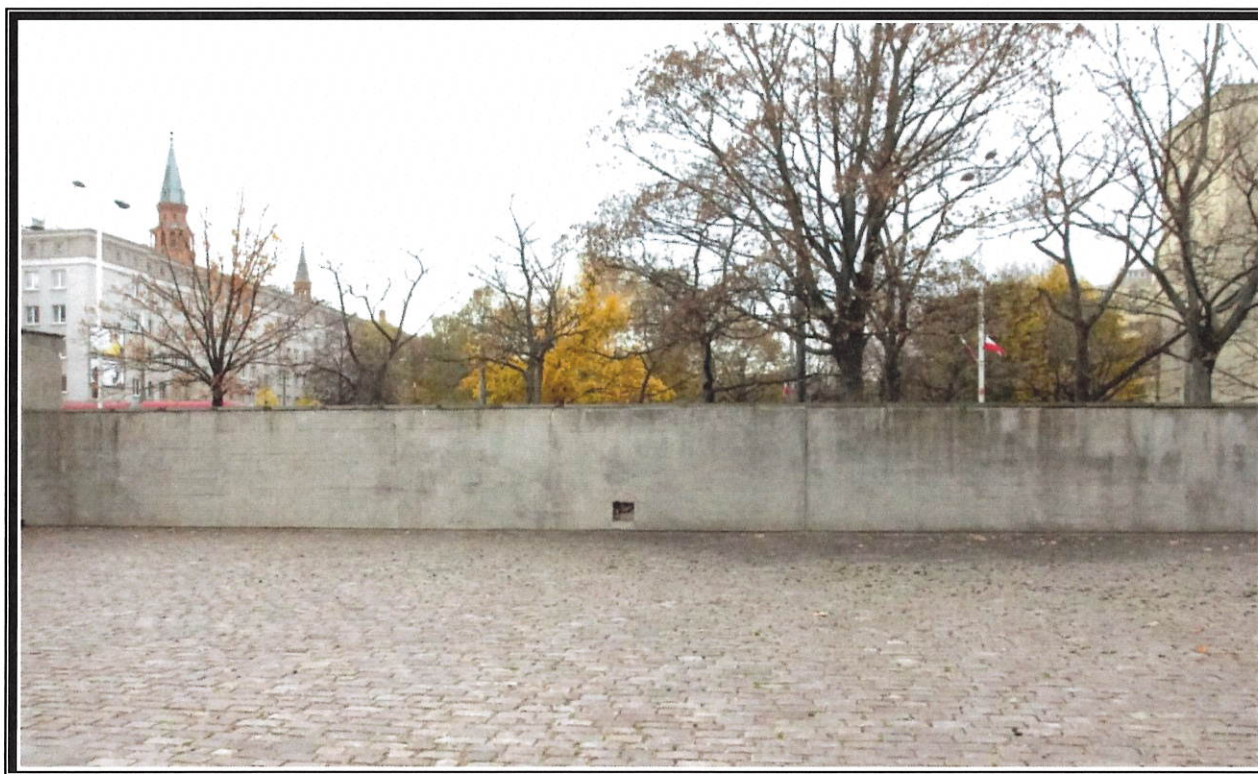
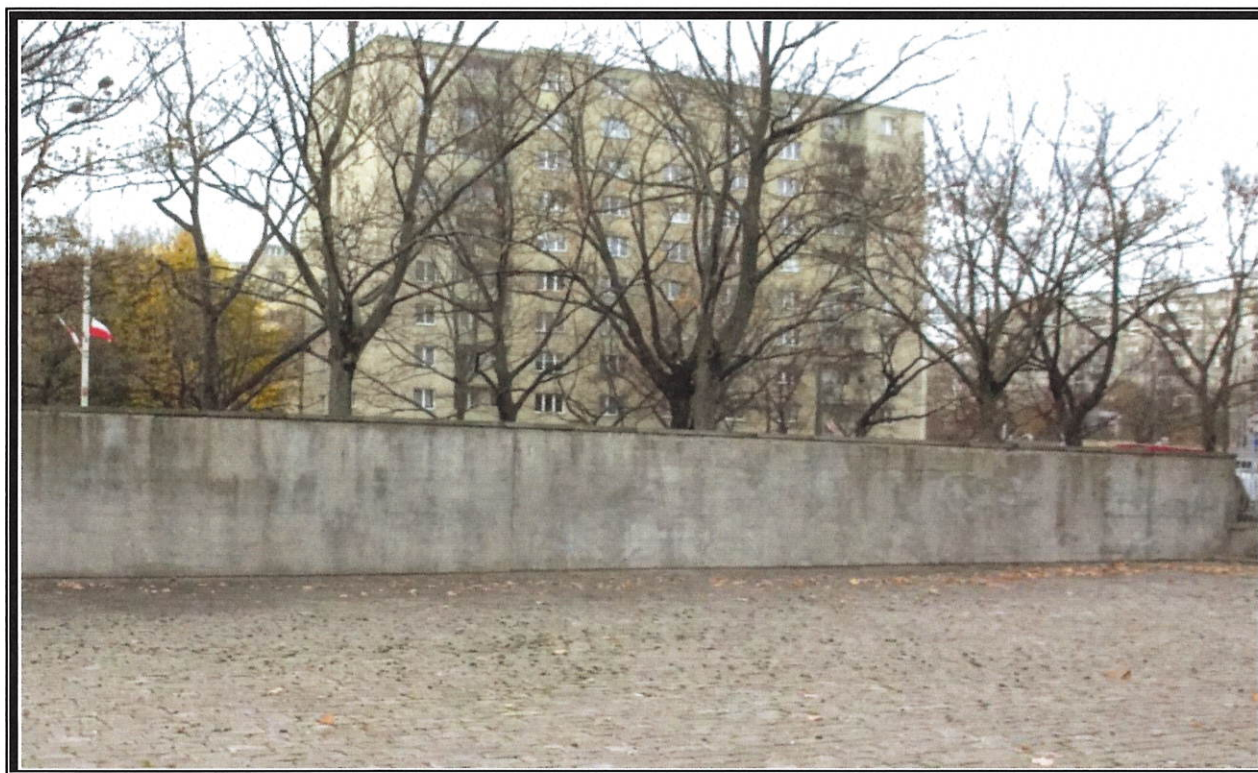
Fot. nr 13 i 14. Muzeum Więzienia Pawiak. Ogólny obraz zmian erozyjnych w północnej części wschodniej ściany, zachodniego muru dziedzińca (powyżej). Liczne ślady usuwania graffiti i przemalowań na licu wschodniego odcinka północnej ściany Muzeum, od strony dziedzińca (poniżej). Stan z listopada 2019 r. Fot. W. Procyk

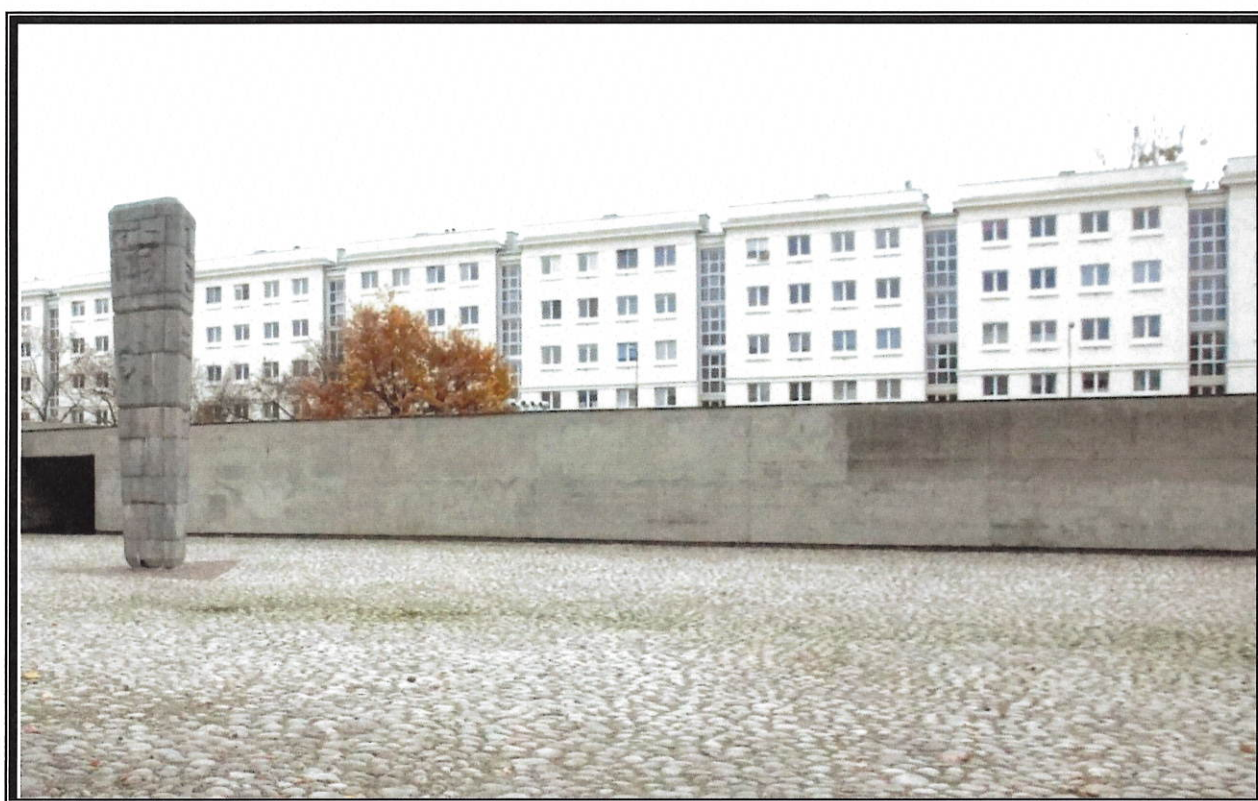
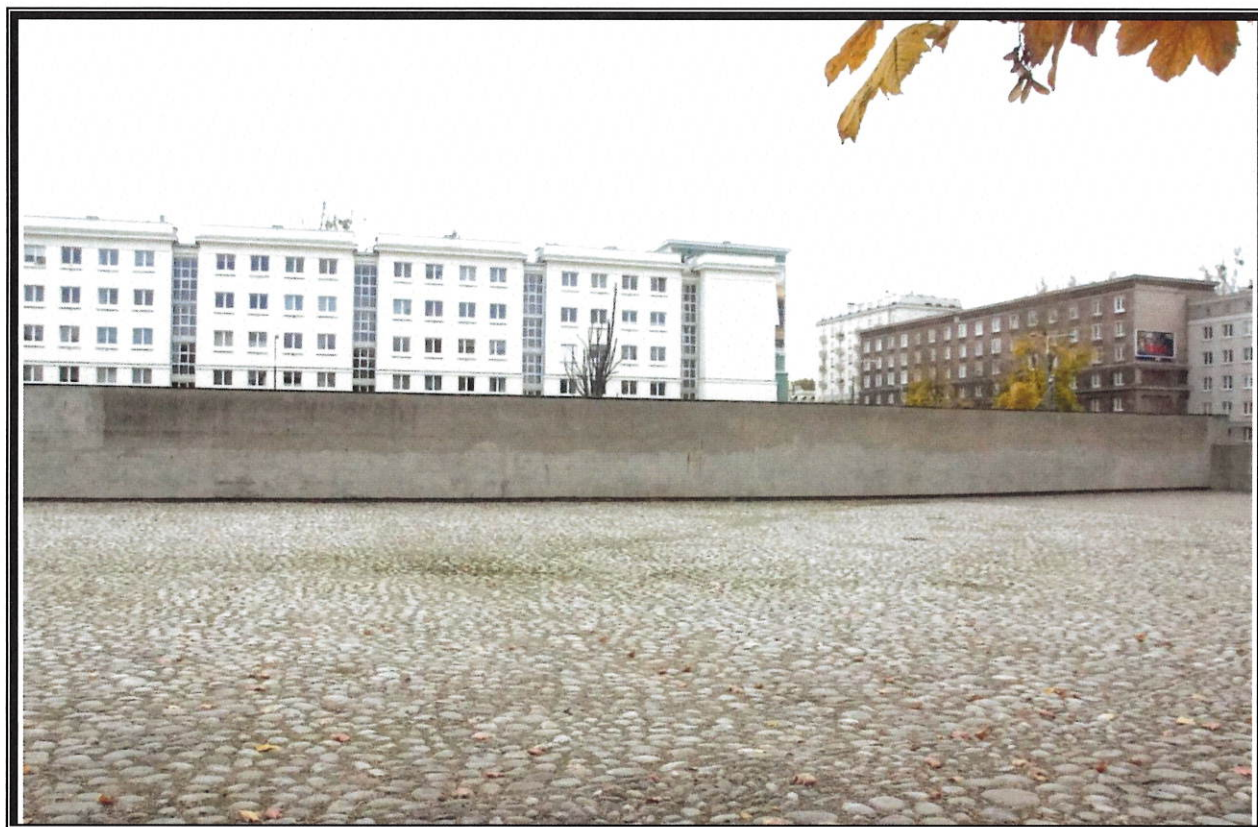
Fot. nr 15 i 16. Muzeum Więzienia Pawiak. Ogólny obraz zmian erozyjnych, ślady usuwania graffiti i przemalowań na licu zachodniego odcinka północnej ściany Muzeum, od strony dziedzińca (powyżej). Ogniska korozji i nacieki w miejscach perforacji lica ściany północnej przez stalowe pręty zbrojenia (poniżej). Stan z listopada 2019 r. Fot. W. Procyk

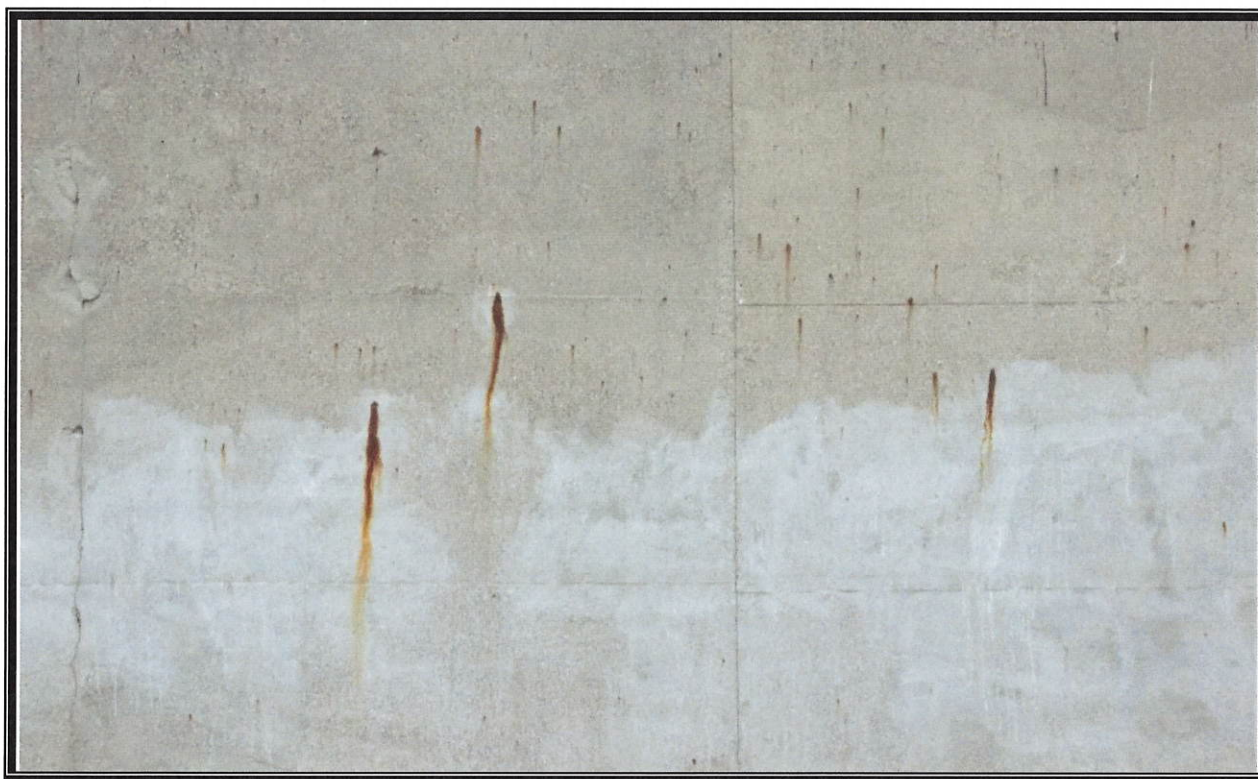
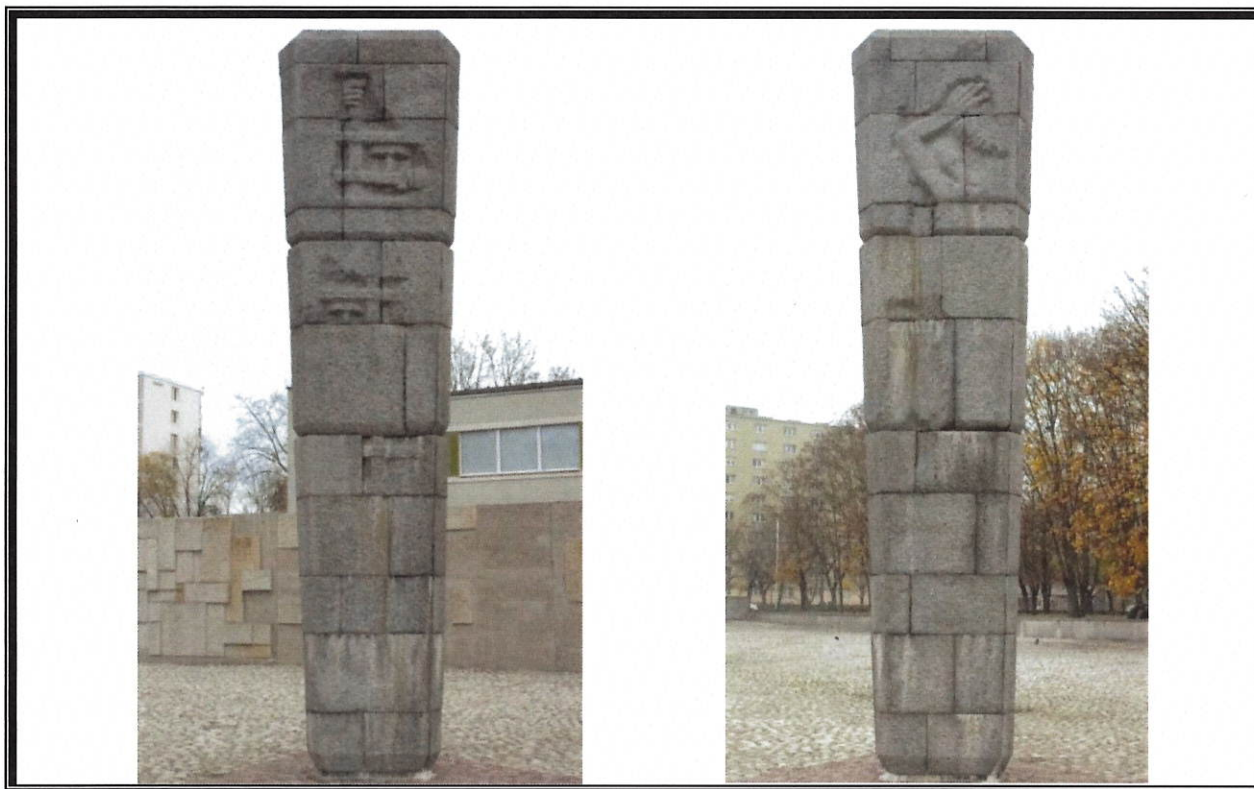
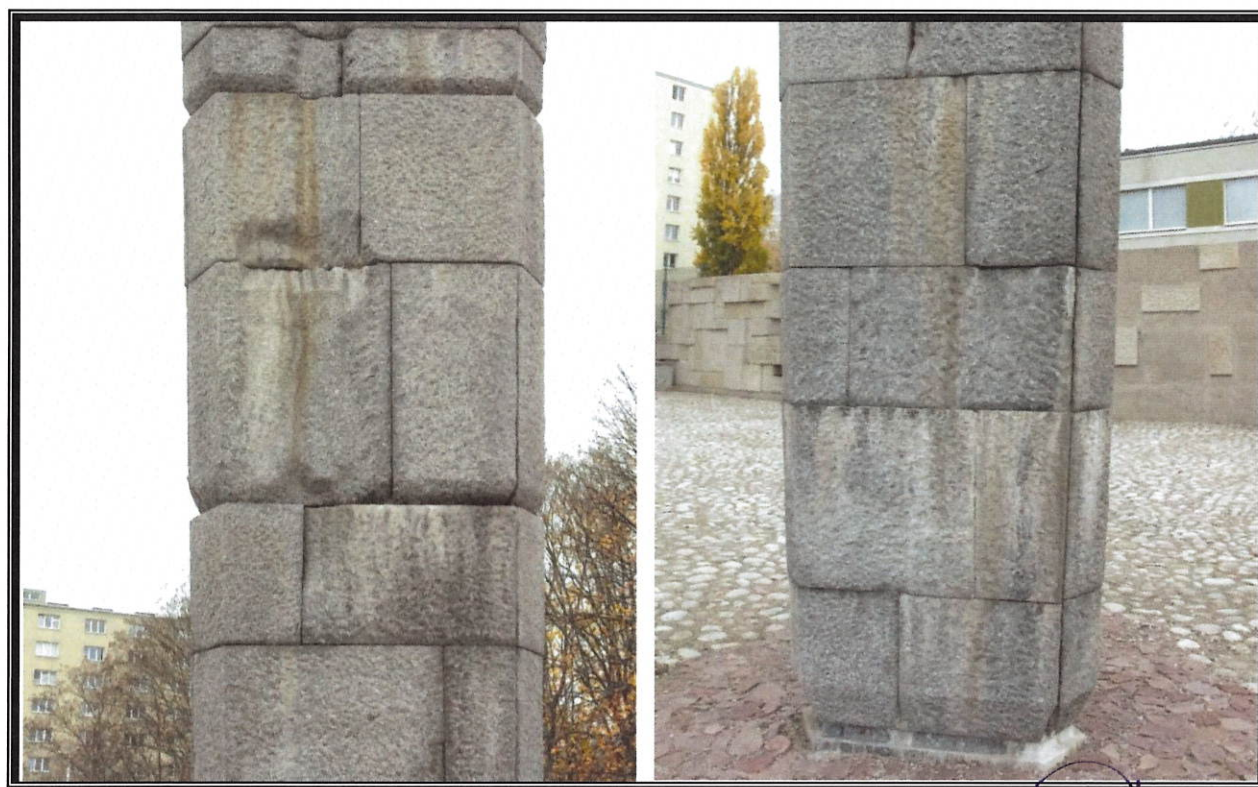
Technologia wykonania pionowego, trójpłaszczyznowego obelisku, wzniesionego z granitowych bloków o zróżnicowanych wielkościach i prostopadłościennym kształcie, połączonych w strukturze zaprawami cementowymi, poddana długotrwałemu oddziaływaniu wód opadowych przełożyła się na powstanie grubych nawarstwień i nacieków, wtórnie scementowanych na zewnętrznych profilach płaskorzeźbionej dekoracji (fot. nr 17–18).

Prawdopodobnie pozostający na stałe w zewnętrznej ekspozycji, granitowy obelisk uległ lokalnemu rozszczelnieniu w miejscach połączeń pomiędzy poszczególnymi blokami a długotrwałe zawilgocenie cementowych spoiw, podsycane chemicznym odczynem atmosferycznych opadów uległo stopniowemu rozkładowi, poddając się wpływowi grawitacji (fot. nr 19–20).

Fot. nr 17 - 20. Muzeum Więzienia Pawiak. Zmiany erozyjne na zewnętrznych płaszczyznach bloków i płasko-rzeźbionych motywów granitowego obelisku autorstwa Zofii Pociłowskiej, od strony Pn.-Zach (powyżej z lewej) i od str. Pd.-wsch. (powyżej z prawej). Zwarty osad substytutów zapraw cementowych i nacieki wytworzone w miejscach wyptywania składników zerodowanych spoiw z rdzenia obelisku (poniżej). Stan z listopada 2019 r. Fot. W. Procyk

- 7.2.8. Szczeliny pomiędzy granitowymi blokami obelisku, pozbawione uszczelnienia w postaci fug należy wypełnić przy użyciu wypraw specjalistycznych. Zaleca się zastosowanie zapraw dobrej jakości tj. Keim Restauro-Fuge – zaprawa sucha ze spoiwem hydraulicznym lub wapienno trasowej zaprawy np. firmy Sto Trass-Kalk-Fugensaniermörtel lub Historic Fugemörtel firmy Remmers, lub

TrassKalk-Porenfugmörtel. Spoinowanie należy przeprowadzić po wykonaniu badań ustalających występowanie pierwotnych zapraw.

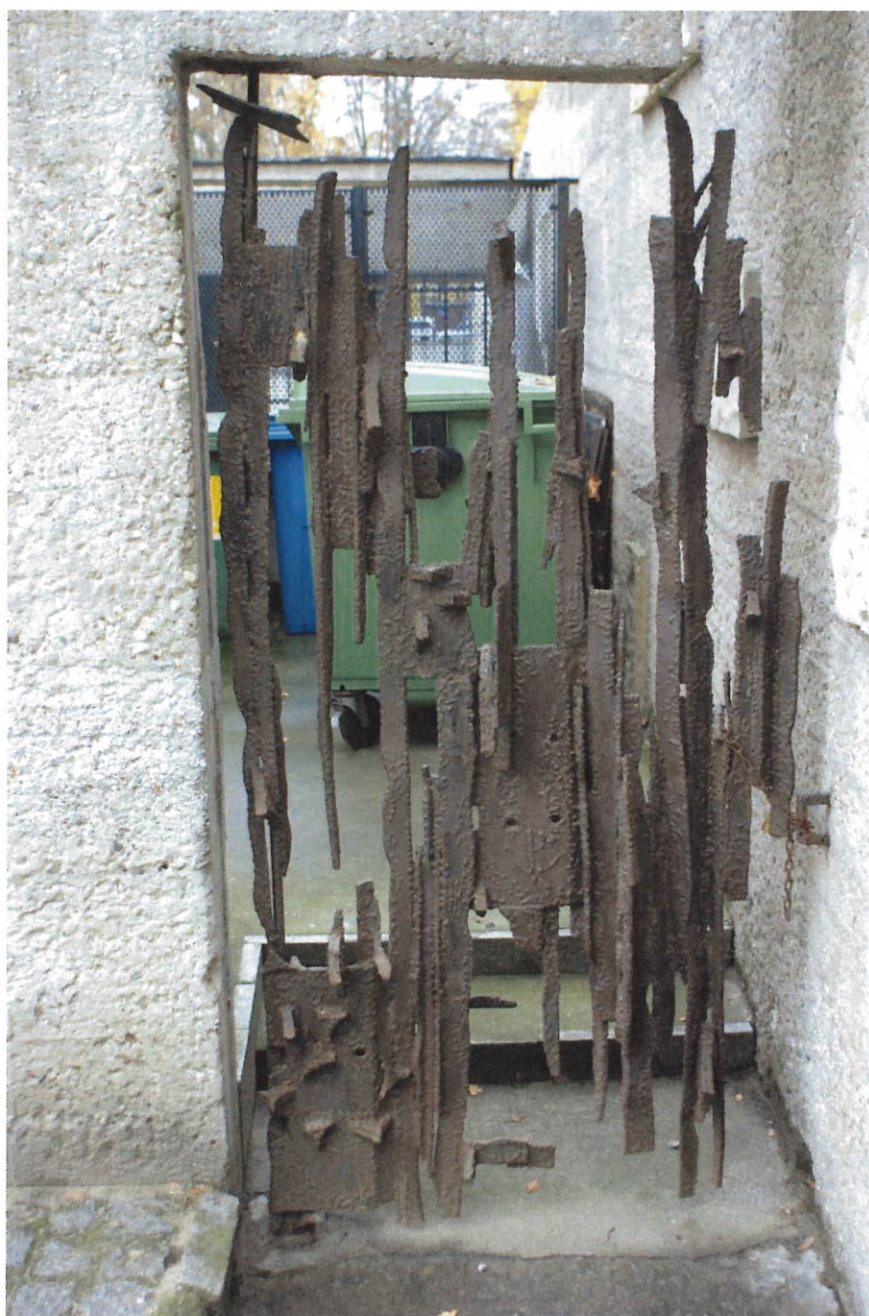
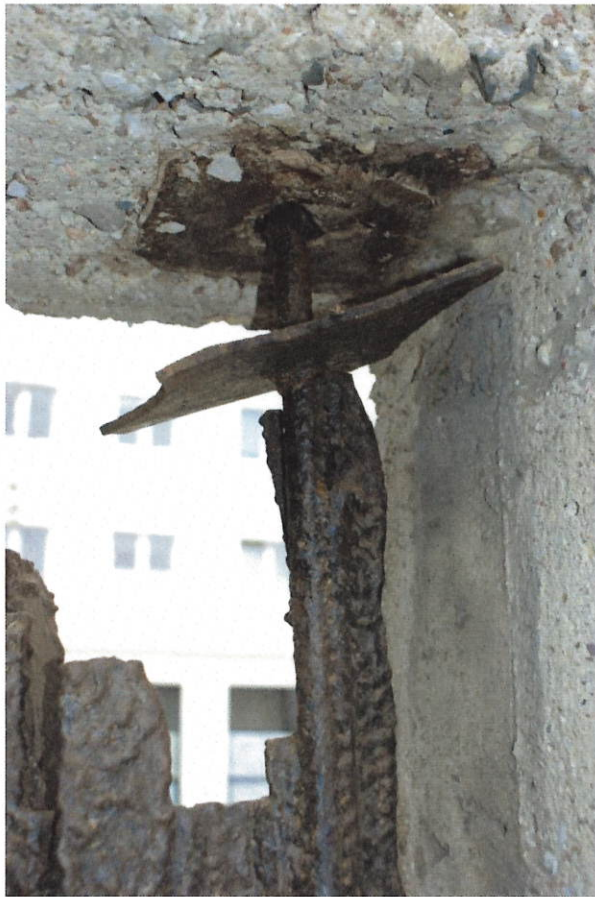
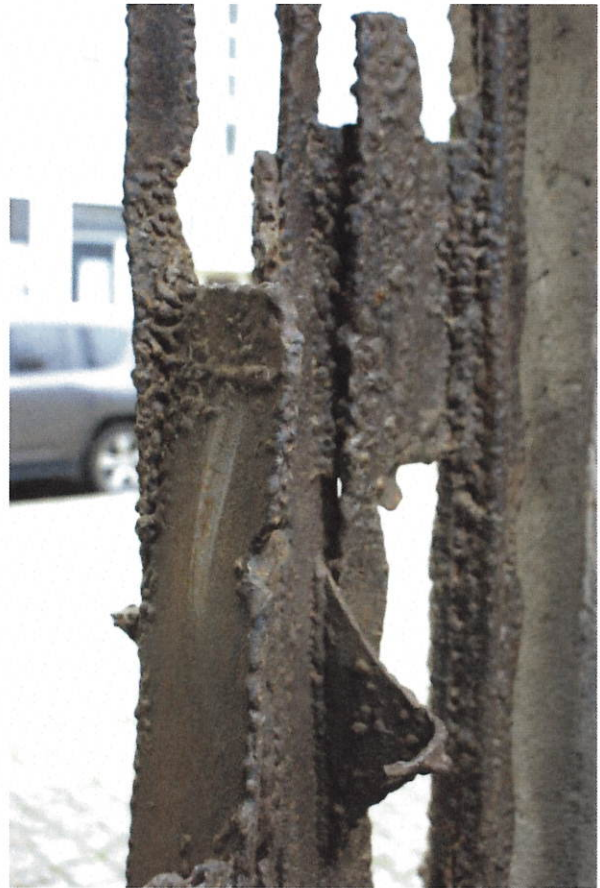
fot. 1 - 3. Furta z muru pawiackiego; widok od strony ulicy oraz widok fragmentów furty od strony dziedzińca. Listopad 2019 r.
