Muzeum Więzienia Pawiak
Oddział Muzeum Niepodległości
ul. Dzielna 24/26 w Warszawie

Projekt Konserwatorski
wraz programem planowanych prac
związanych koniecznością restauracji elewacji zachodniej i północnej budyn-
ku Muzeum wraz z zachodnim odcinkiem ściany dziedzińca, kamiennym obe-
liskiem oraz detalami metaloplastycznej dekoracji z muru południowego i
brązowym pomnikiem drzewa Pawiaka,

Warszawa, listopad 2019 r

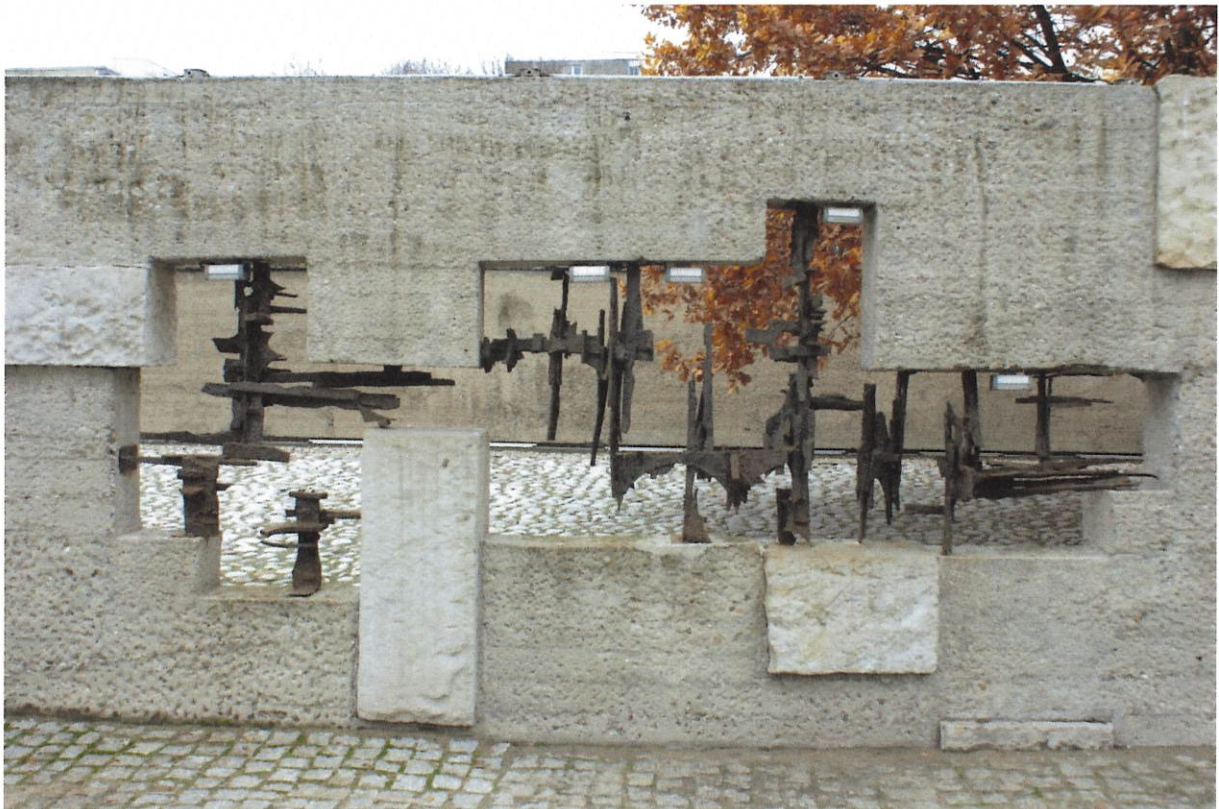
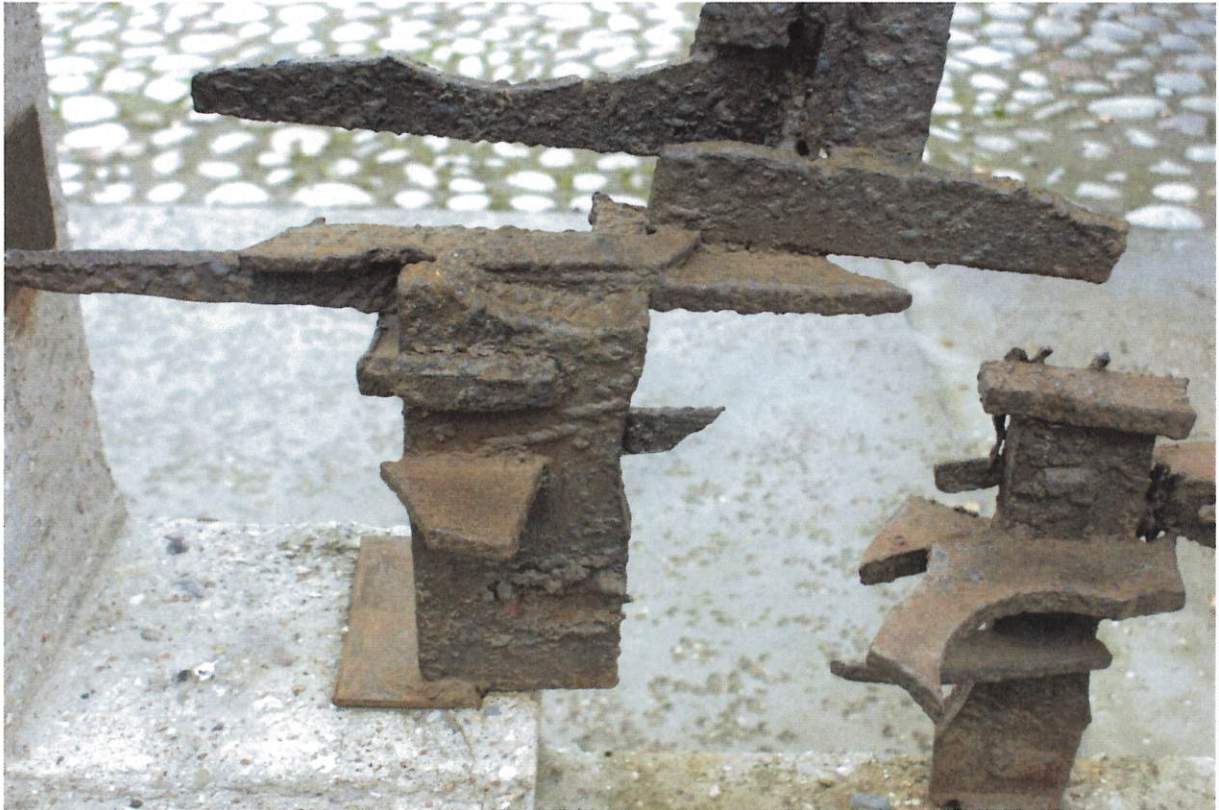
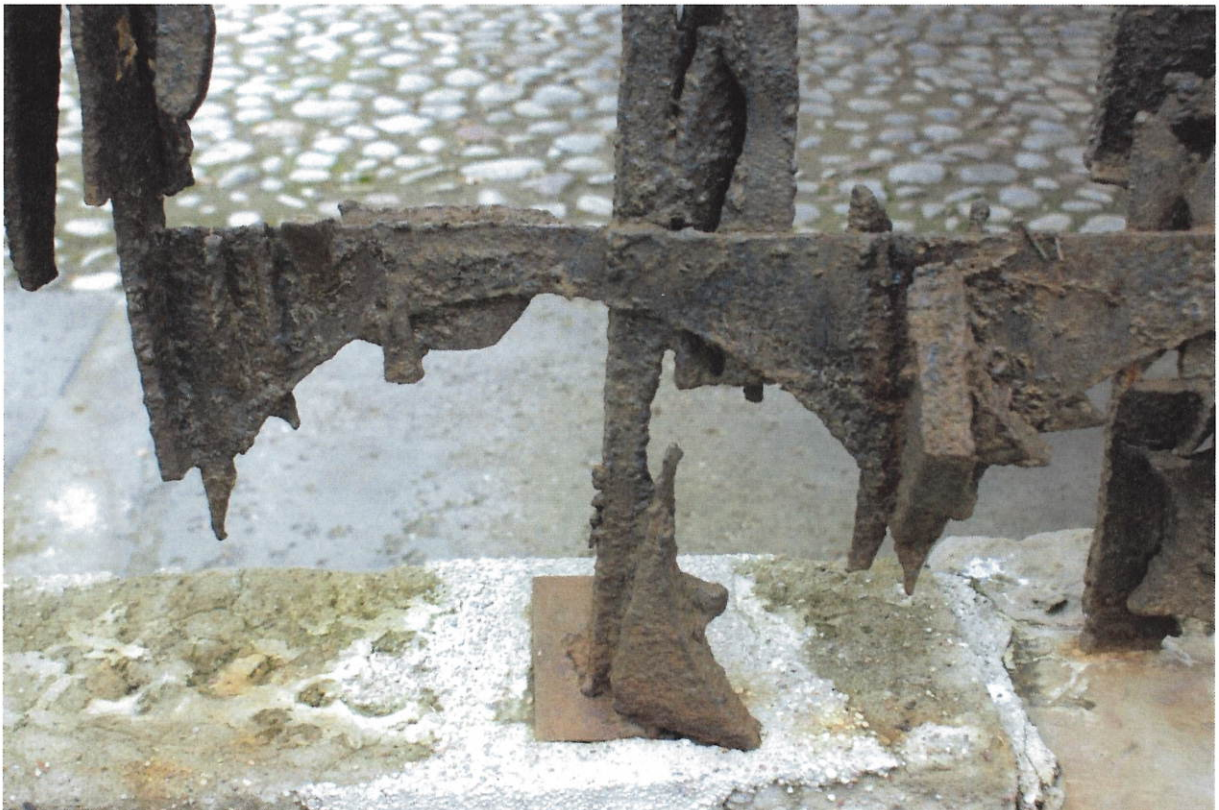
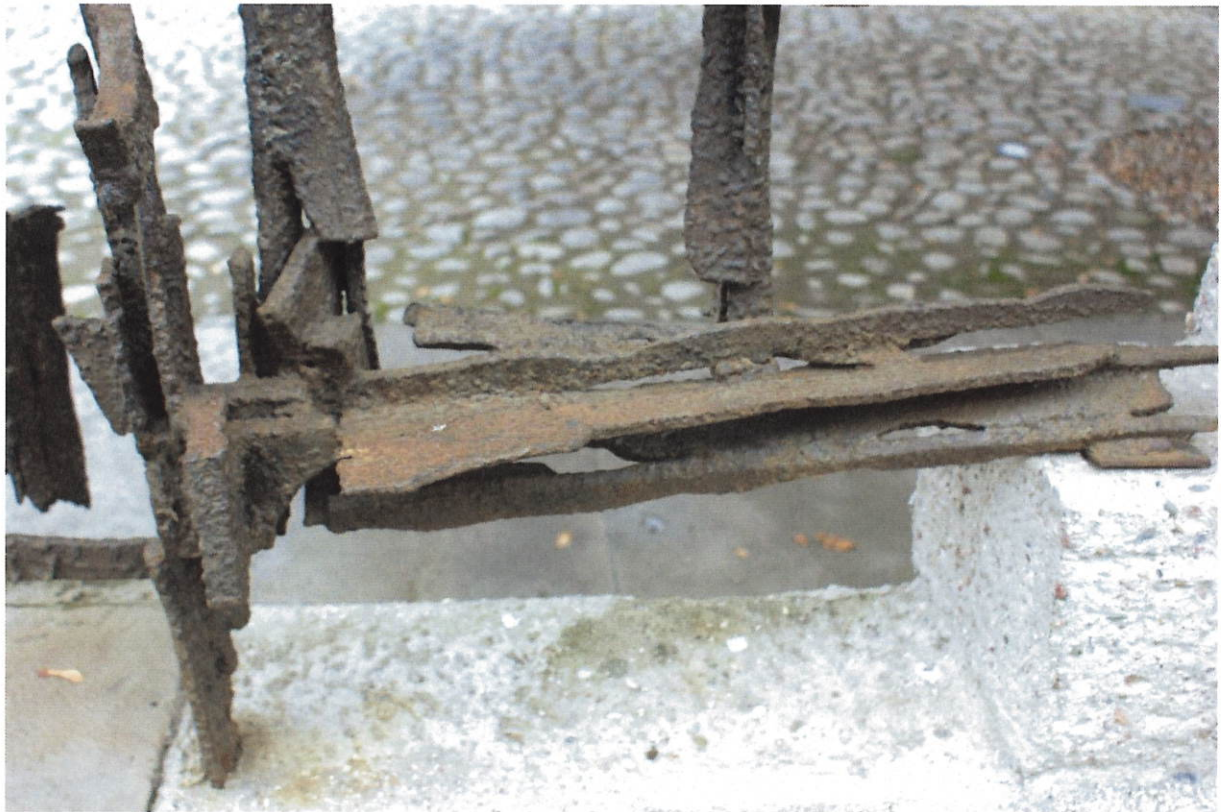
*fot. 4 - 7. Krata I z muru pawiackiego, widok od strony ulicy; widok fragmentów kraty od strony ulicy.
Listopad 2019 r.*

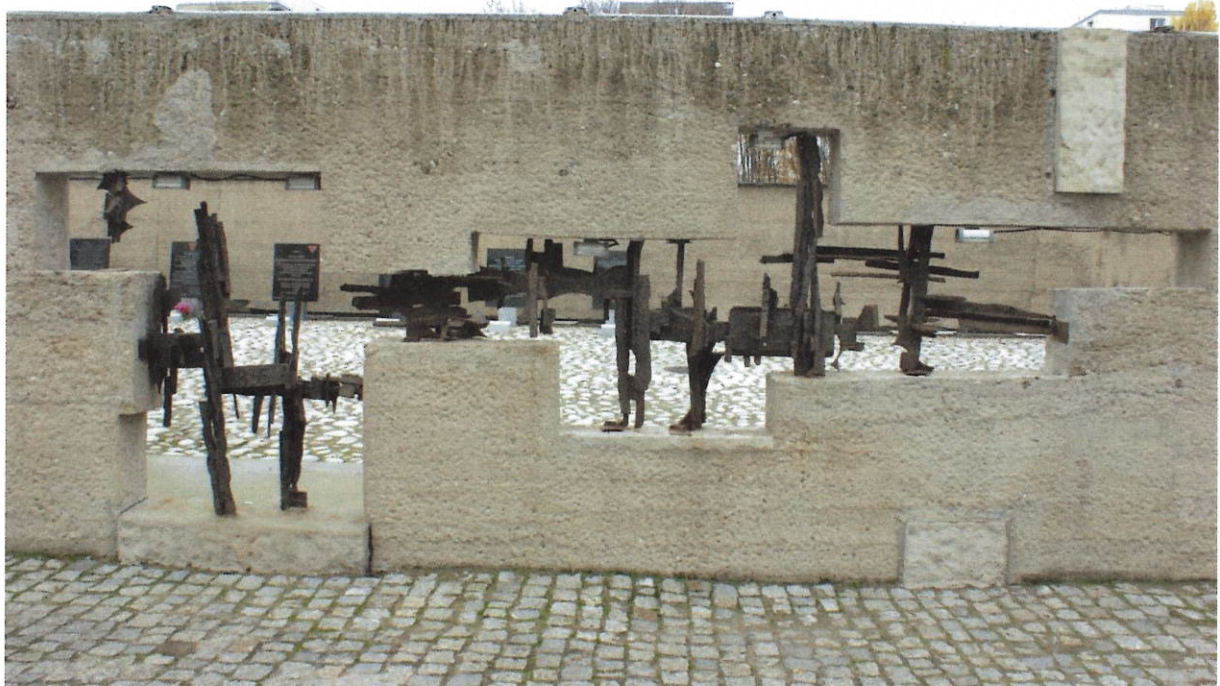
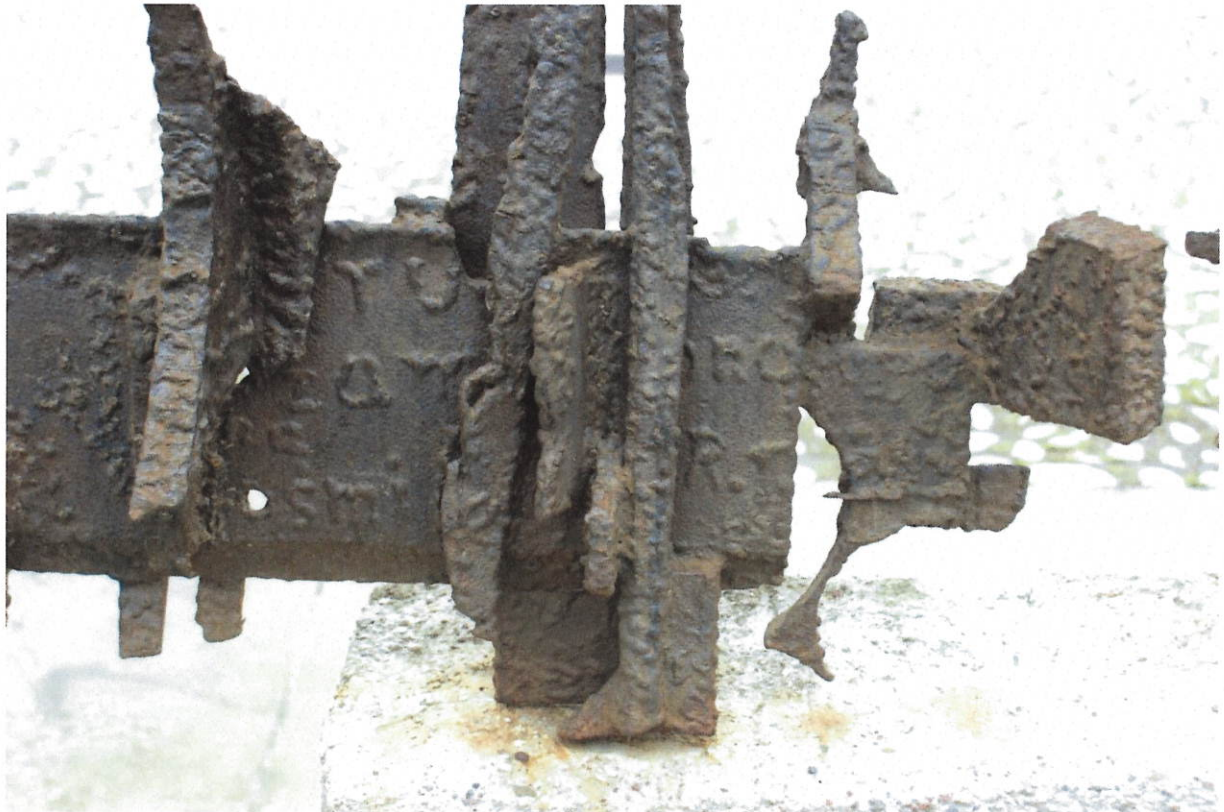
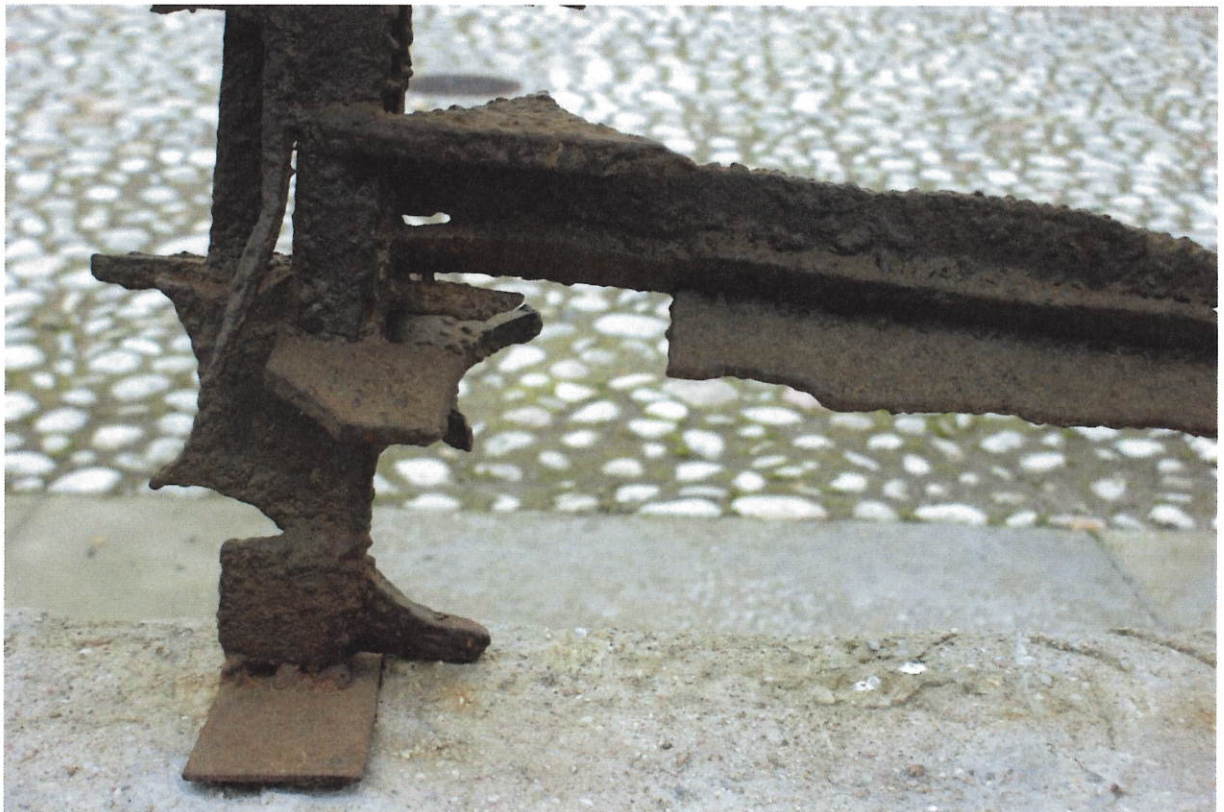
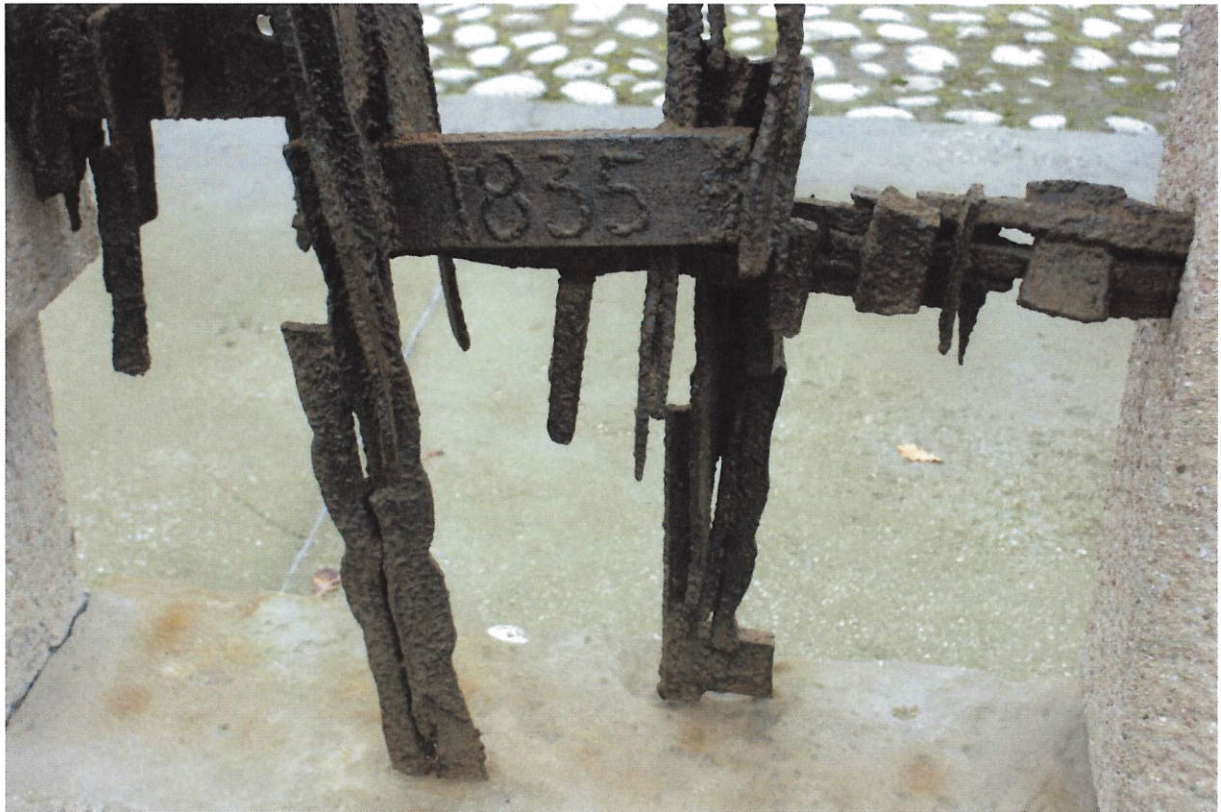
fot. 8 - 11. Krata II z muru pawiackiego, widok od strony ulicy; widok fragmentów kraty od strony ulicy. Listopad 2019 r.

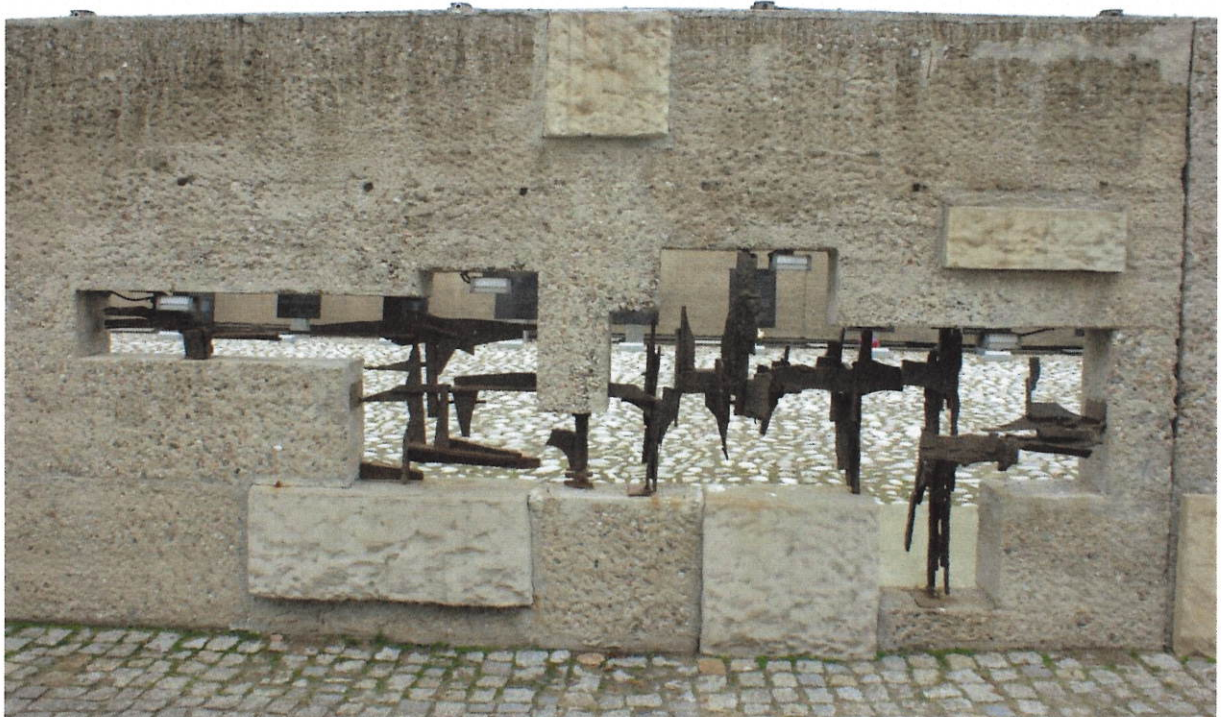
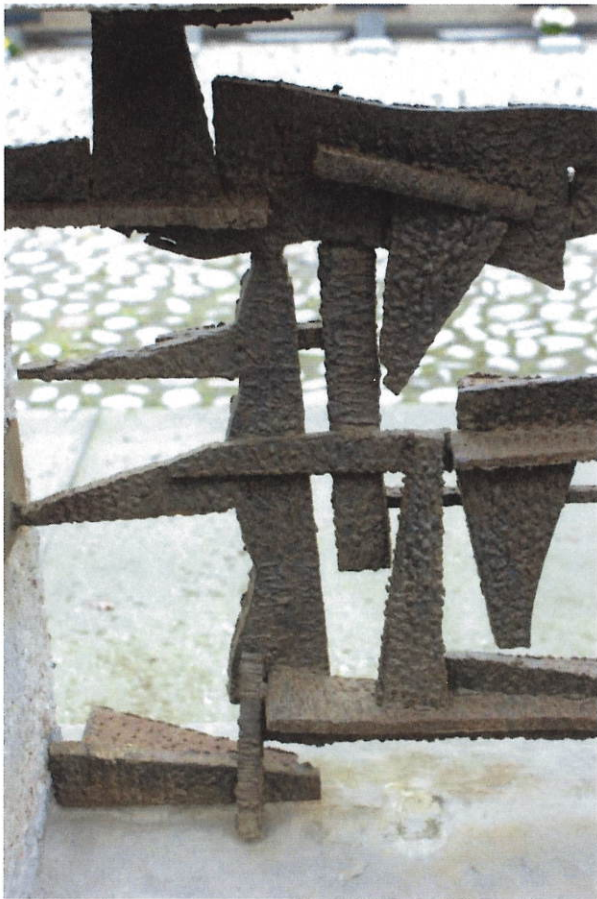
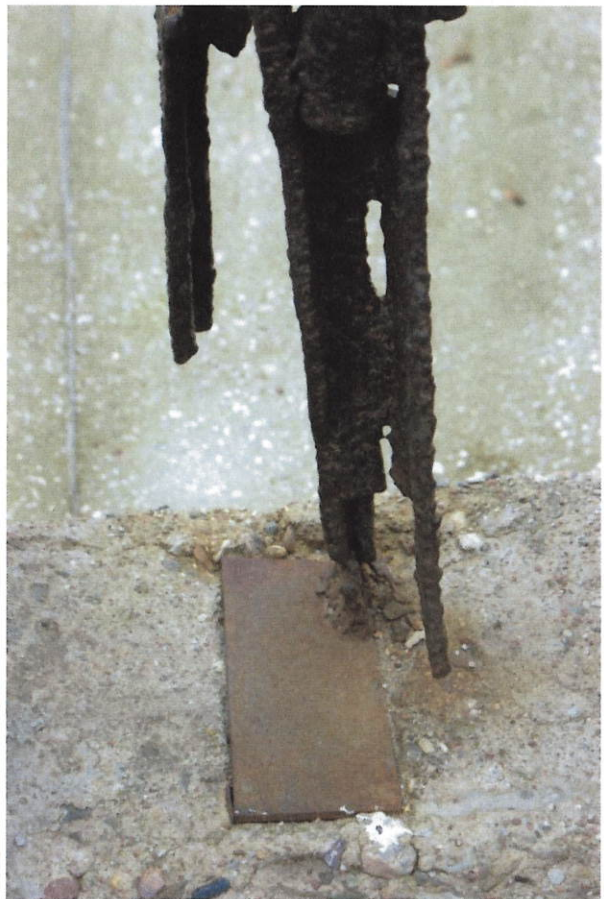
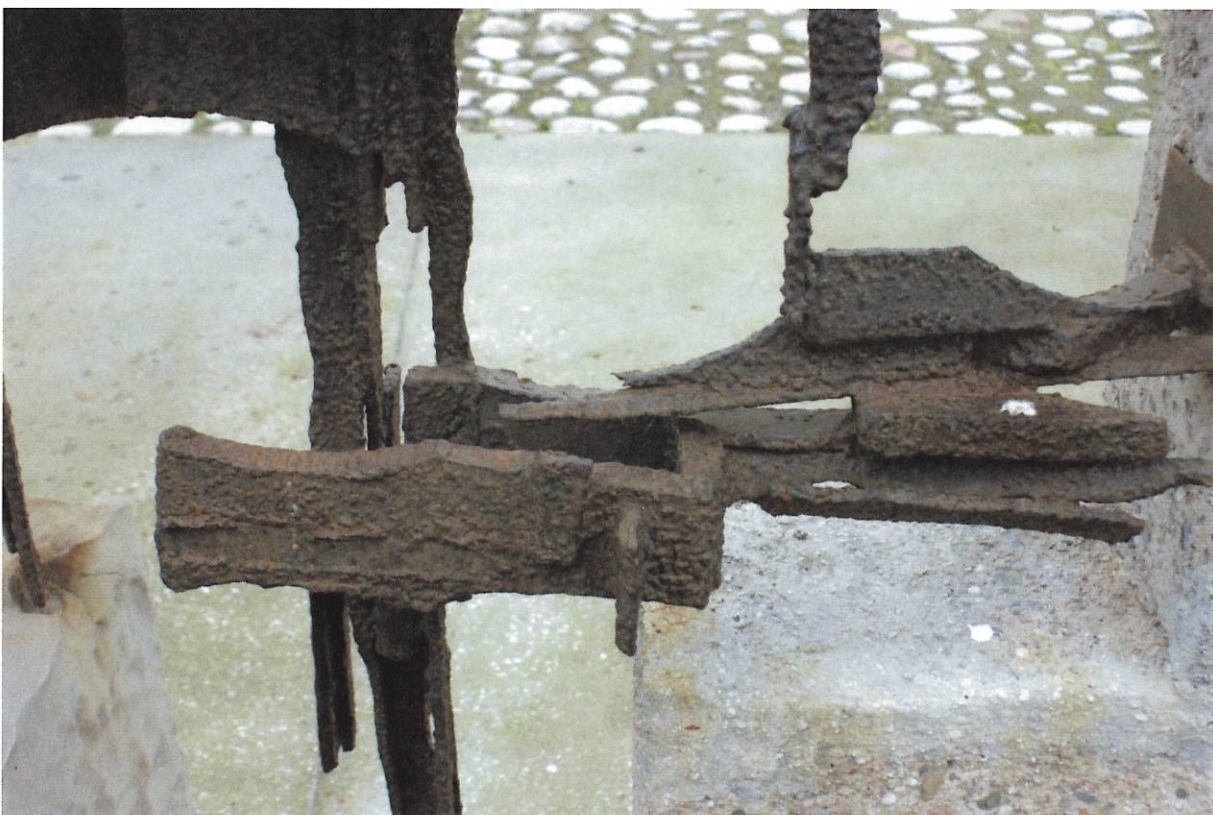
fot. 8 - 11. Krata III z muru pawiaczkiego, widok od strony ulicy; widok fragmentów kraty od strony ulicy. Listopad 2019 r.
