IV. **DOKUMENTACJA FOTOGRAFICZNA**

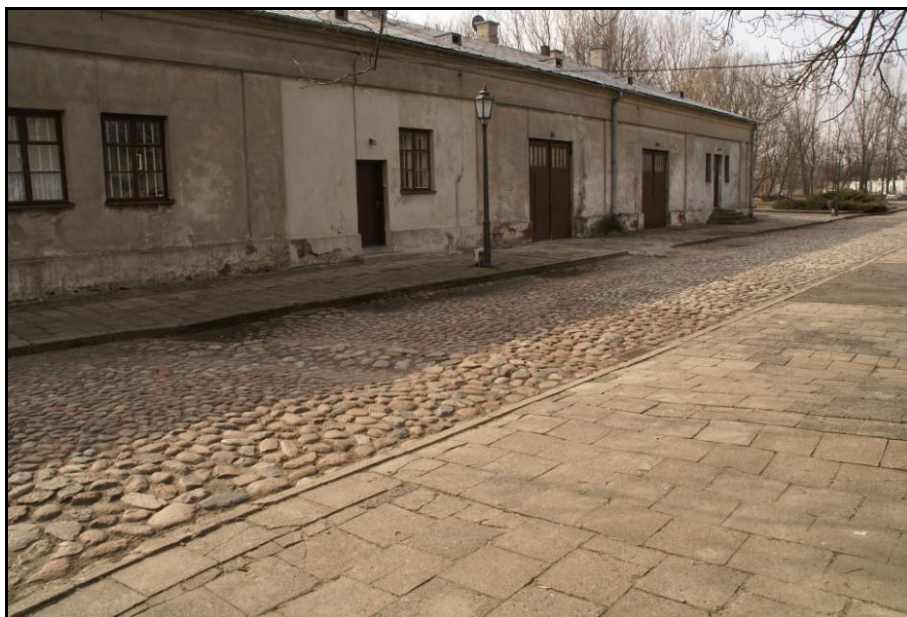
Fot. nr 1 Nawierzchnia z kamienia polnego. Droga dojazdowa.

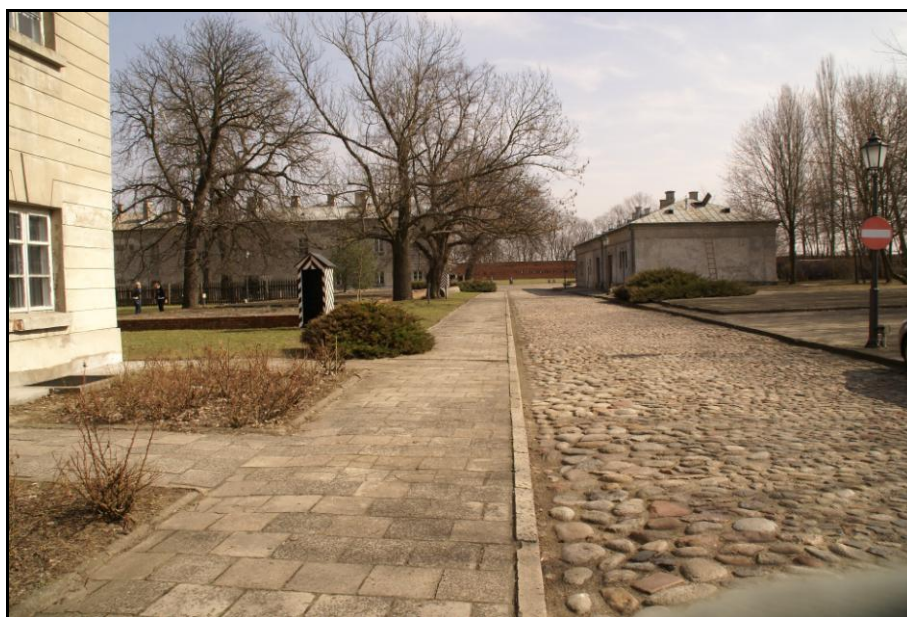
Fot. nr 2 Nawierzchnia z kamienia polnego. Droga dojazdowa. Z lewej strony budka wartownicza oraz krzew jałowiec sabiński.

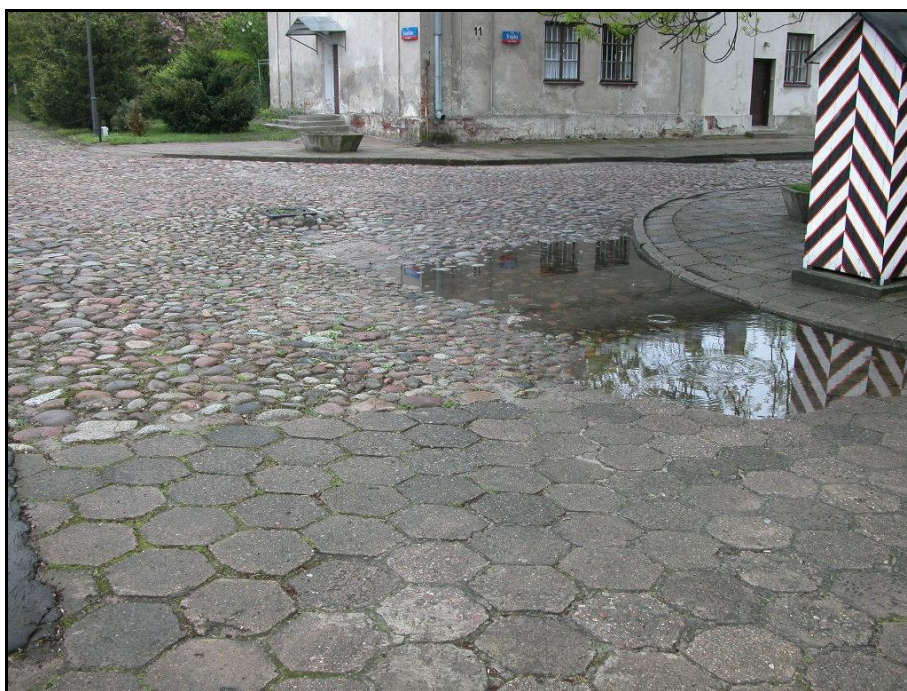
Fot. nr 3 Nawierzchnia z kamienia polnego, brak prawidłowych spadków, zapadliska tworzące zastoiska wody opadowej.

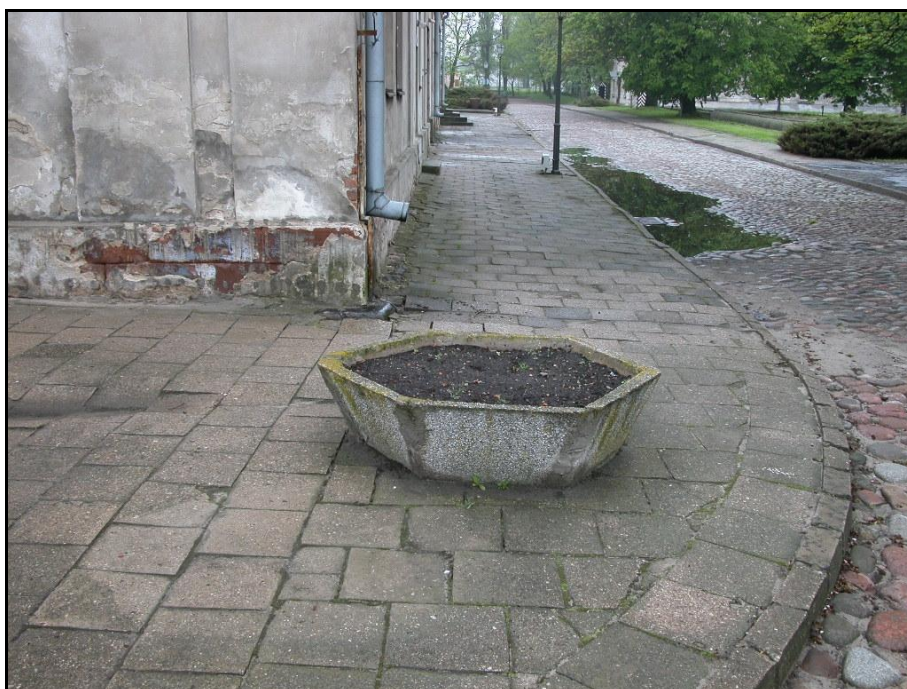
Fot. nr 4 Nawierzchnia z kamienia polnego, brak prawidłowych spadków, zapadliska tworzące zastoiska wody opadowej. Nawierzchnia chodnika z płyt betonowych o wym. 35 x 35 cm. Donica betonowa.

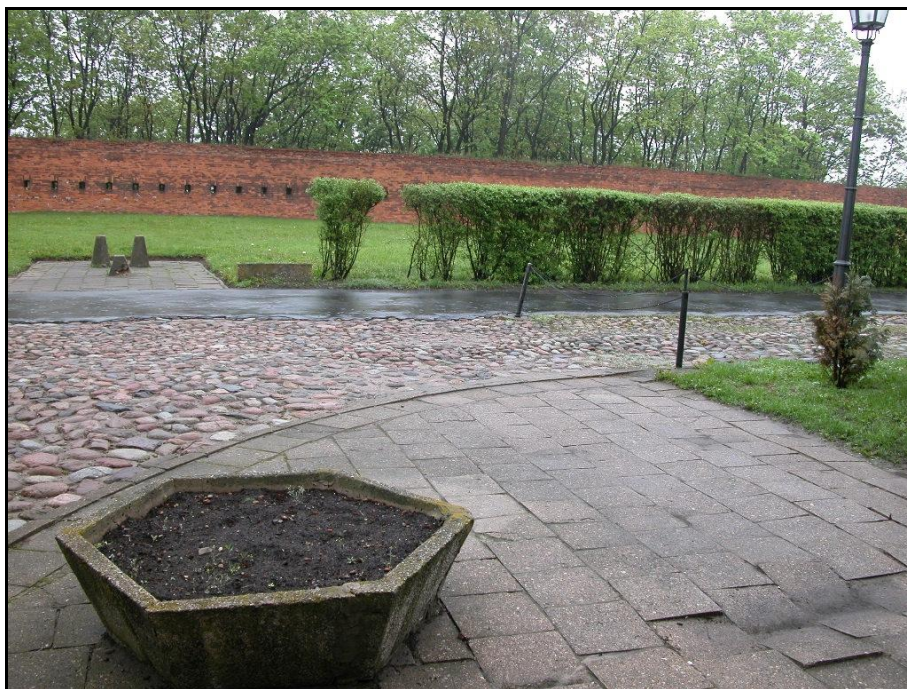
Fot. nr 5 Nawierzchnia chodnika z płyt betonowych o wym. 35 x 35 cm, zapadnięte płyty. Donica betonowa.

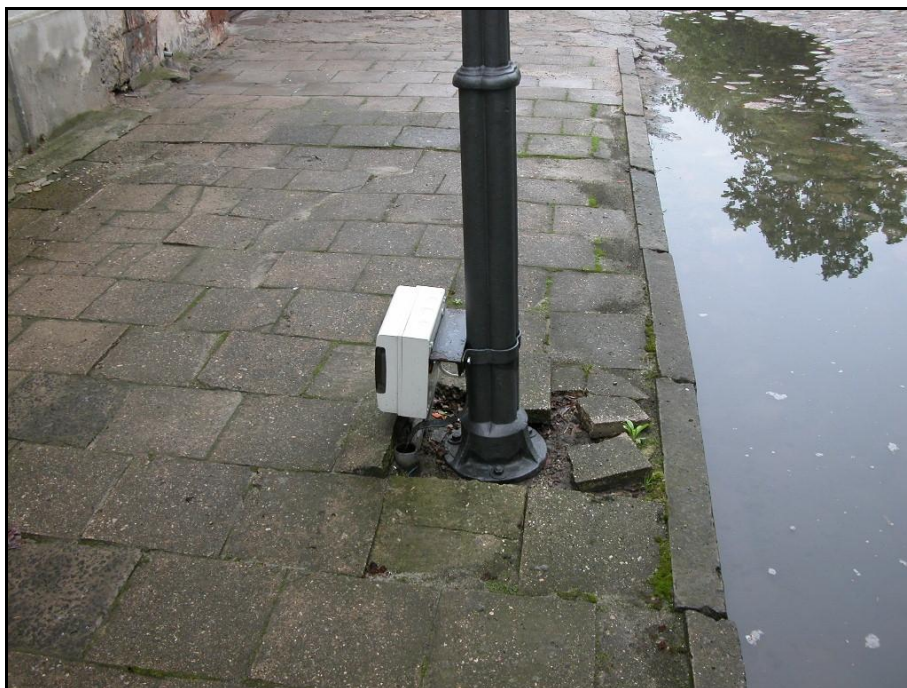
Fot. nr 6 Nawierzchnia chodnika z płyt betonowych o wym. 35 x 35 cm, spękanne płyty.

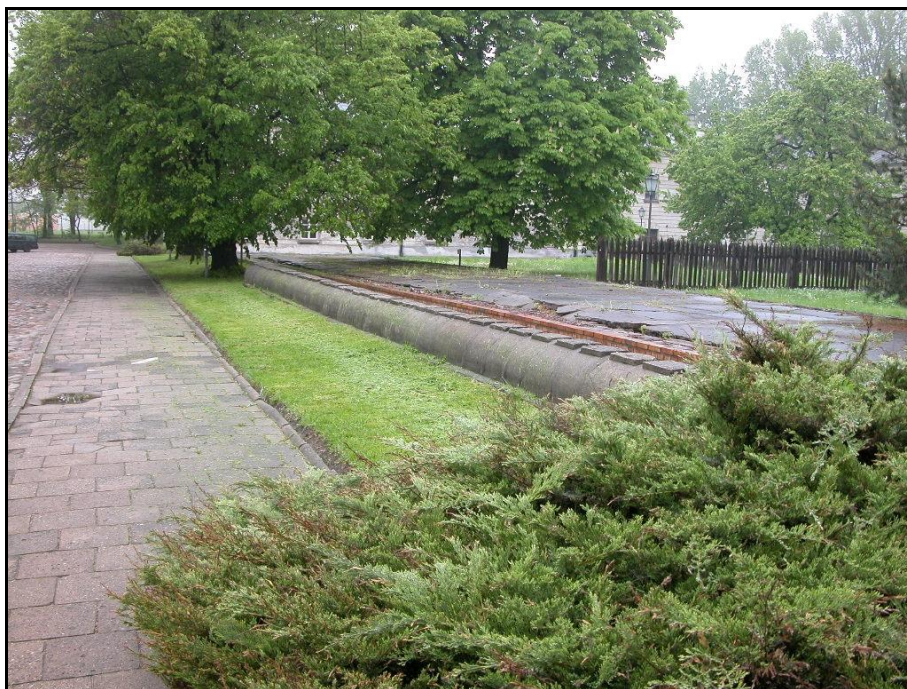
Fot. nr 7 Nawierzchnia chodnika z płyt betonowych o wym. 35 x 35 cm, zapadliska tworzące zastoiska wody opadowej. Kanał c.o. przykryty betonowymi łupinami.

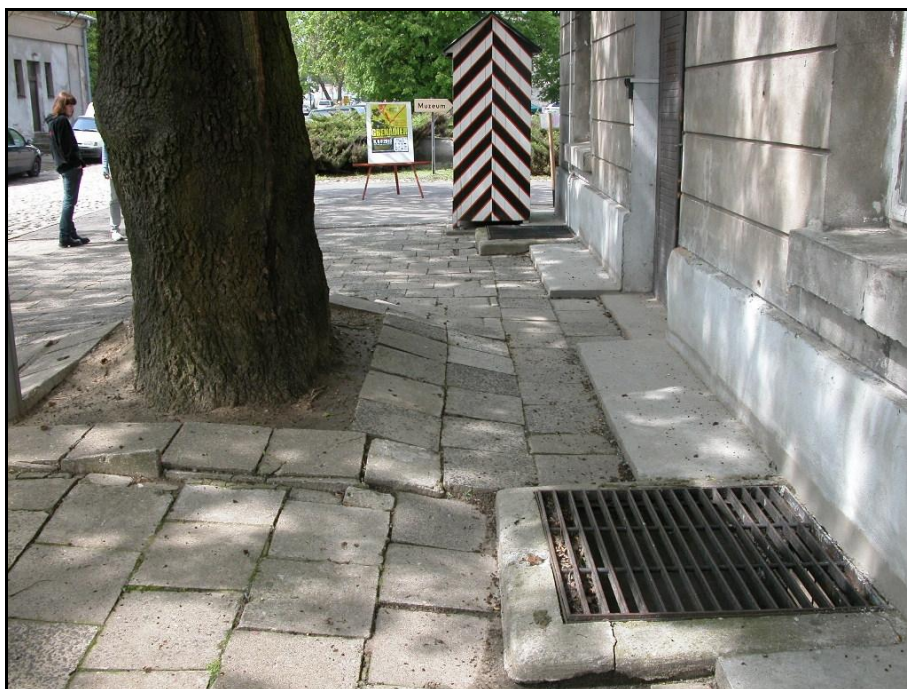
Fot. nr 10 Nawierzchnia chodnika z płyt betonowych o wym. 35 x 35 cm,
wysadzone i spękane płyty wokół drzewa..

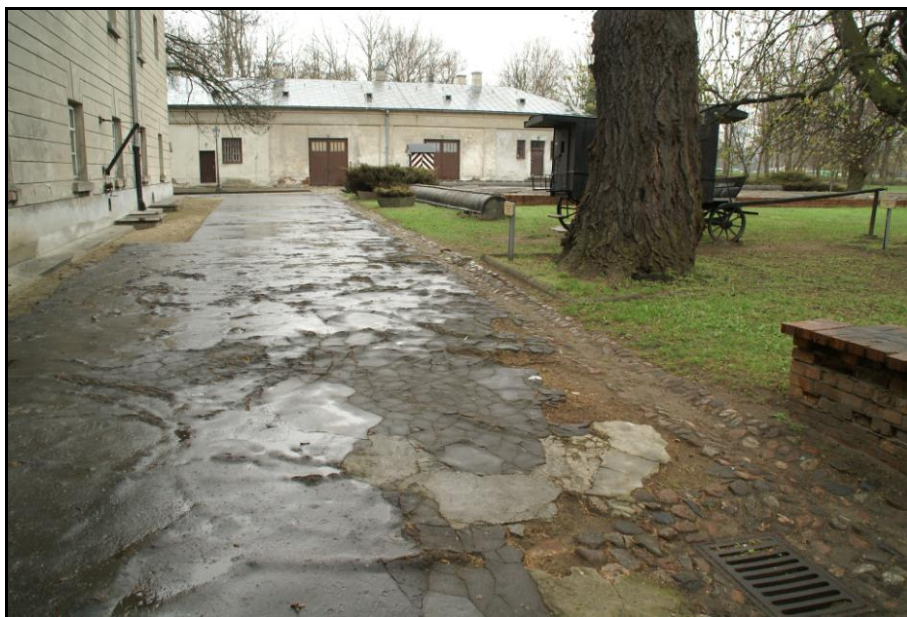
Fot. nr 15 Nawierzchnia asfaltowa, spękany asfalt, nieprawidłowe spadki, ubytki po remontach. Ciek wodny z kamienia polnego.

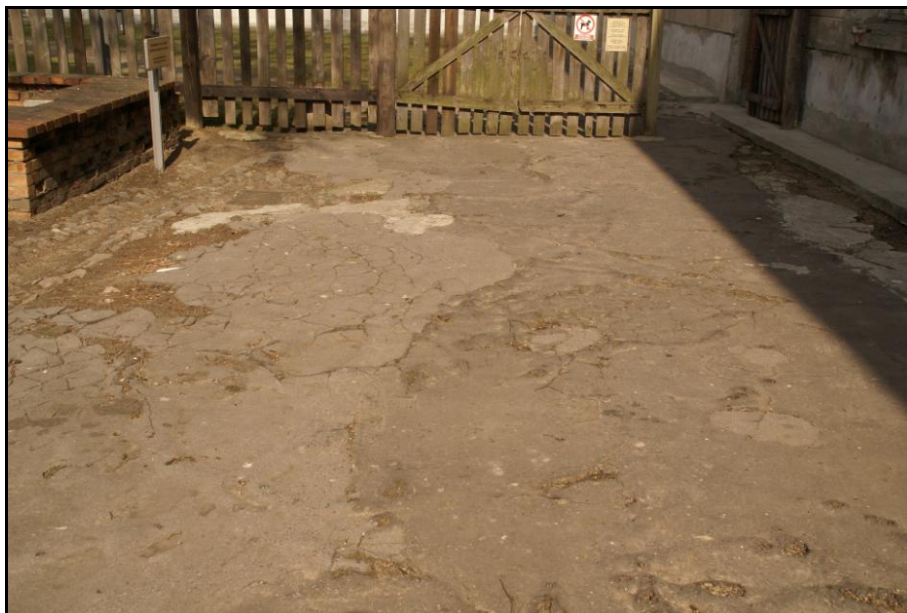
Fot. nr 16 Nawierzchnia asfaltowa, spękany asfalt.

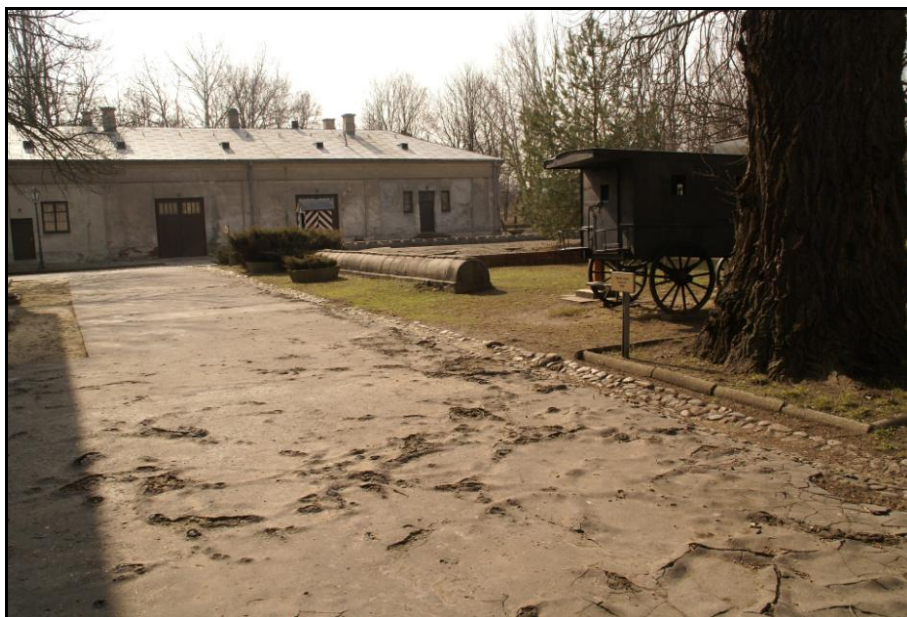
Fot. nr 17 Nawierzchnia asfaltowa. Odcinek silnie uszkodzony przez korzenie drzewa.

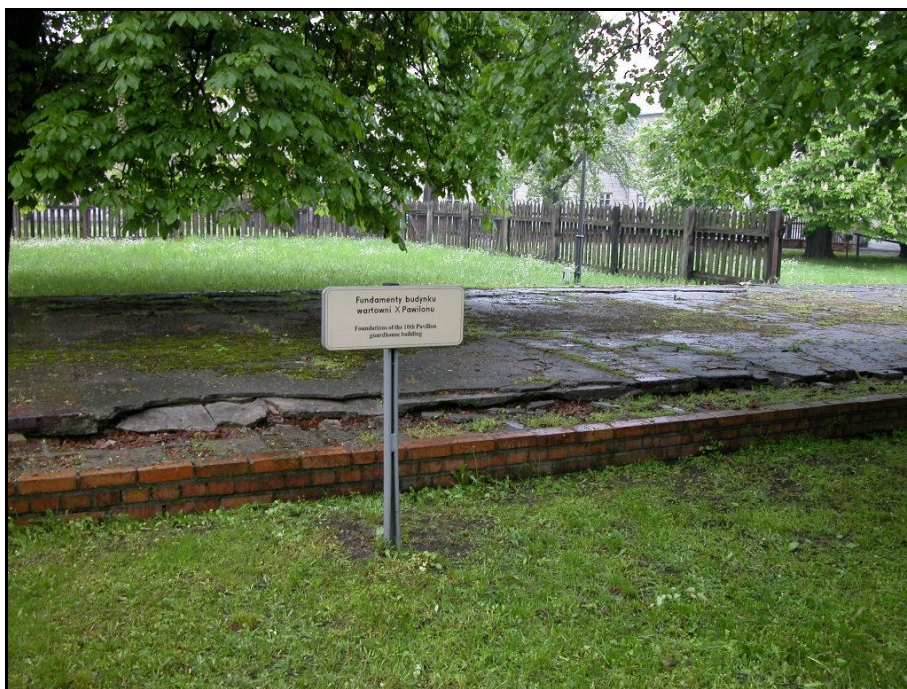
Fot. nr 28 Murek obrazujący przebieg starych fundamentów wartowni X Pawilonu, beton w złym stanie technicznym.

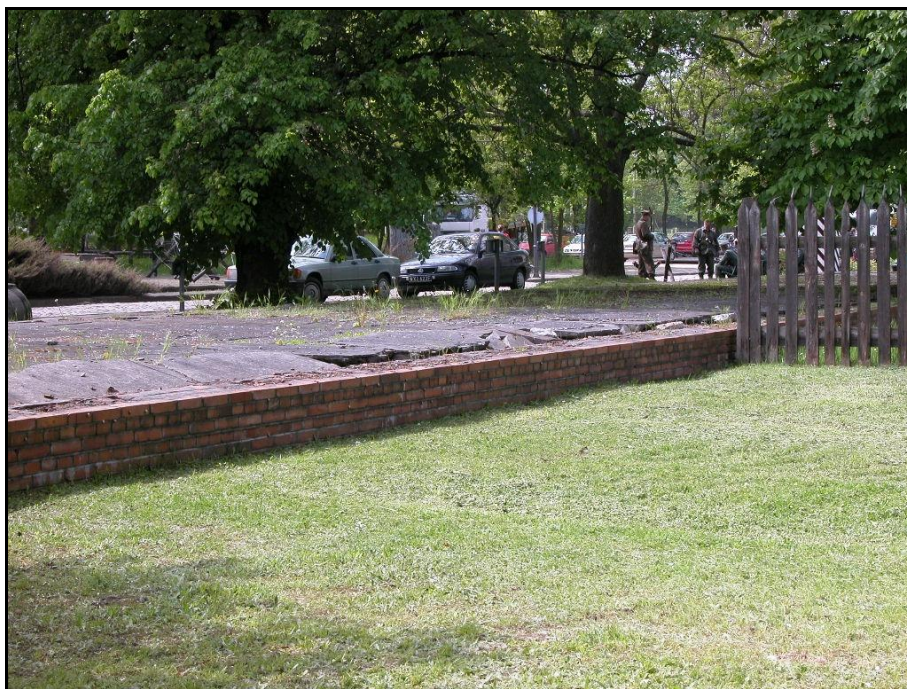
Fot. nr 29 Murek obrazujący przebieg starych fundamentów wartowni X Pawilonu, beton w złym stanie technicznym.

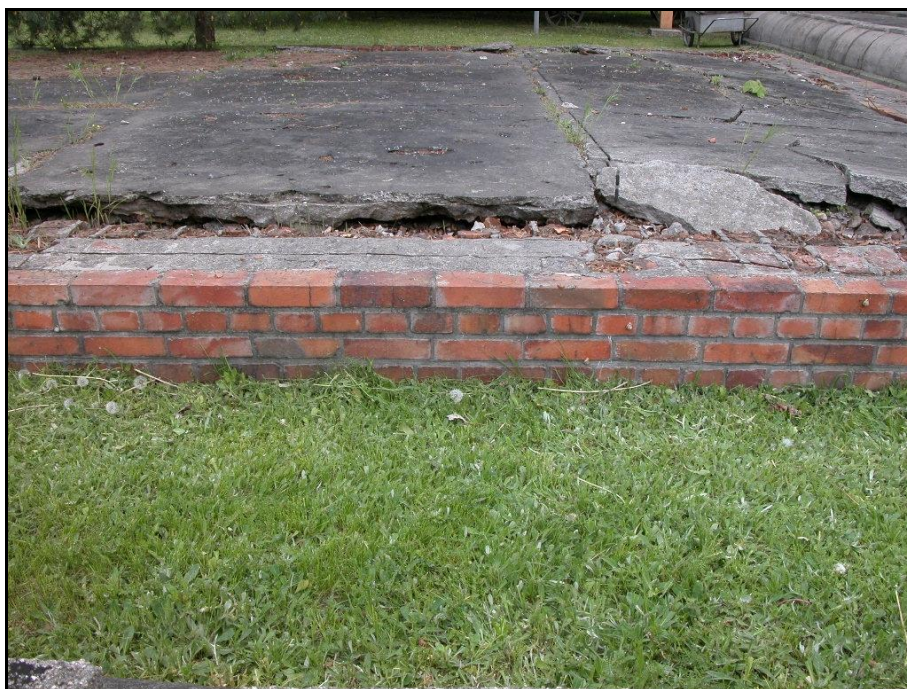
Fot. nr 30 Murek obrazujący przebieg starych fundamentów wartowni X Pawilonu, beton w złym stanie technicznym.

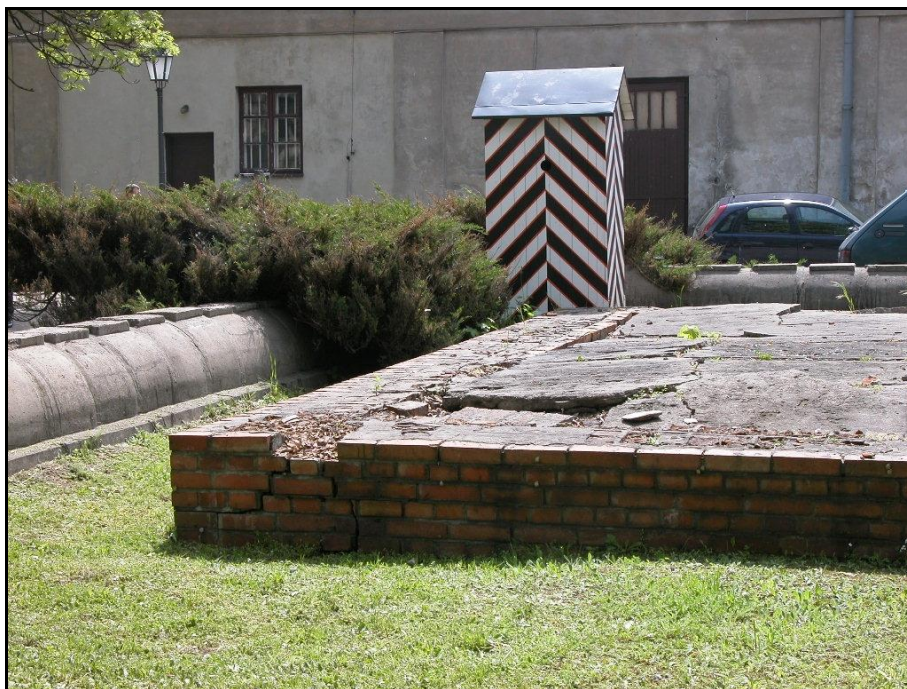
Fot. nr 31 Murek obrazujący przebieg starych fundamentów wartowni X Pawilonu, narożnik murku do przemurowania, beton w złym stanie technicznym.

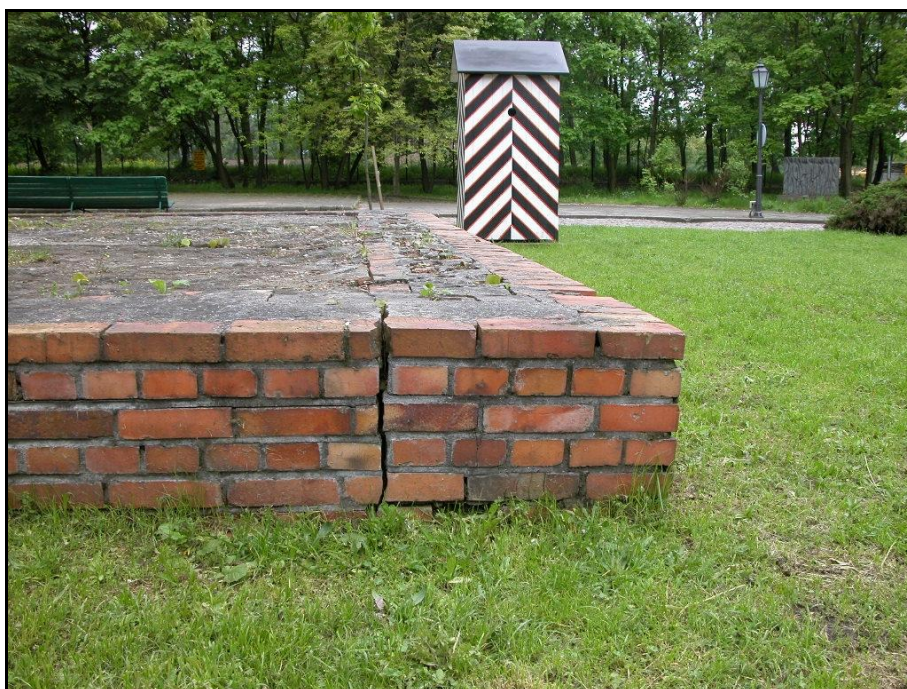
Fot. nr 32 Murek obrazujący przebieg starych fundamentów wartowni X Pawilonu, fragment murku do przemurowania.

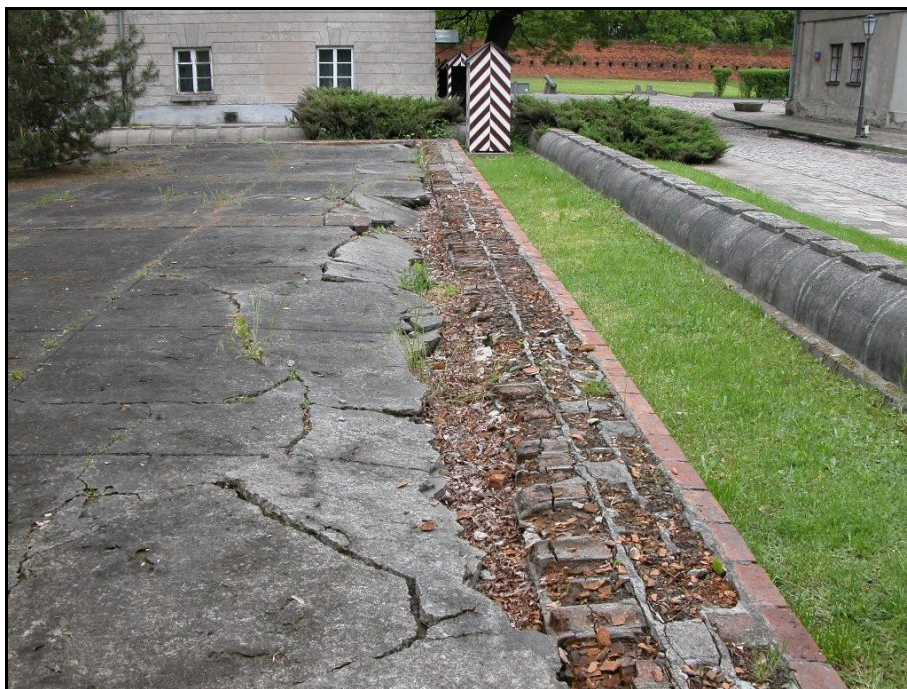
Fot. nr 33 Murek obrazujący przebieg starych fundamentów wartowni X Pawilonu, fragment murku w złym stanie technicznym.

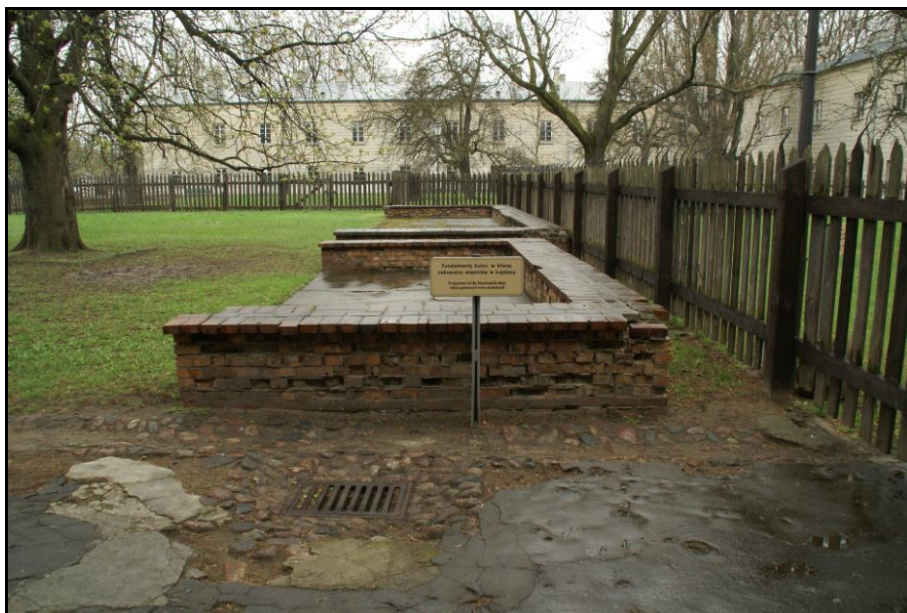
Fot. nr 34 Murek obrazujący przebieg starych fundamentów kuźni, murek oraz beton w złym stanie technicznym

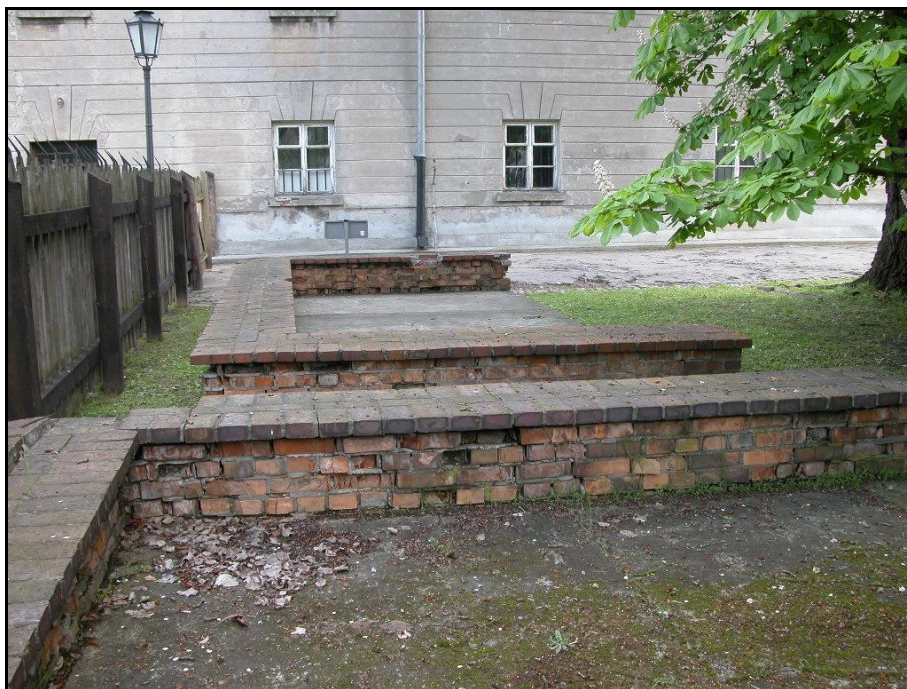
Fot. nr 35 Murek obrazujący przebieg starych fundamentów kuźni, murek oraz beton w złym stanie technicznym.

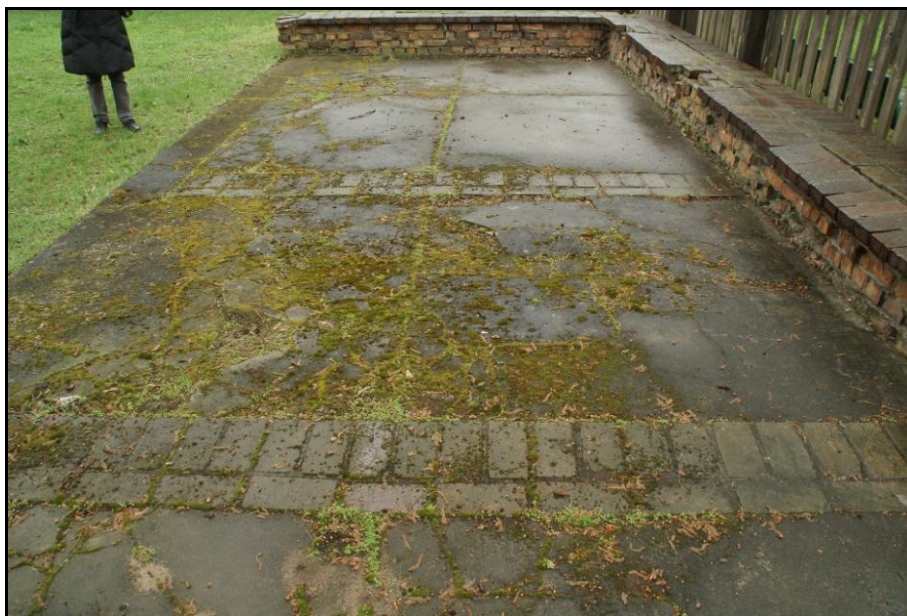
Fot. nr 36 Murek obrazujący przebieg starych fundamentów kuźni, murek oraz beton w złym stanie technicznym.

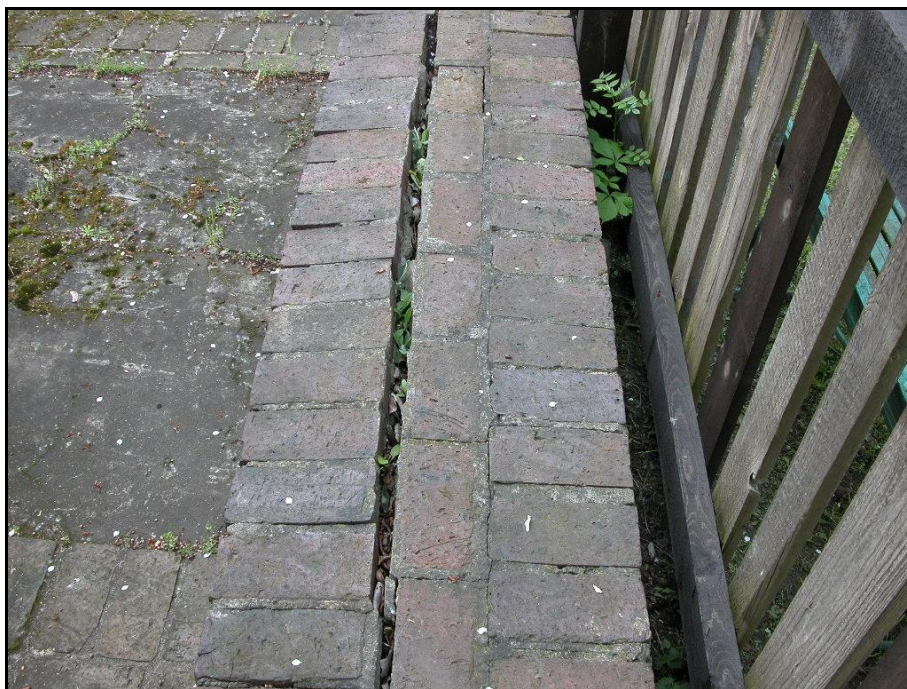
Fot. nr 37 Murek obrazujący przebieg starych fundamentów kuźni, nakrywa murku w złym stanie technicznym.

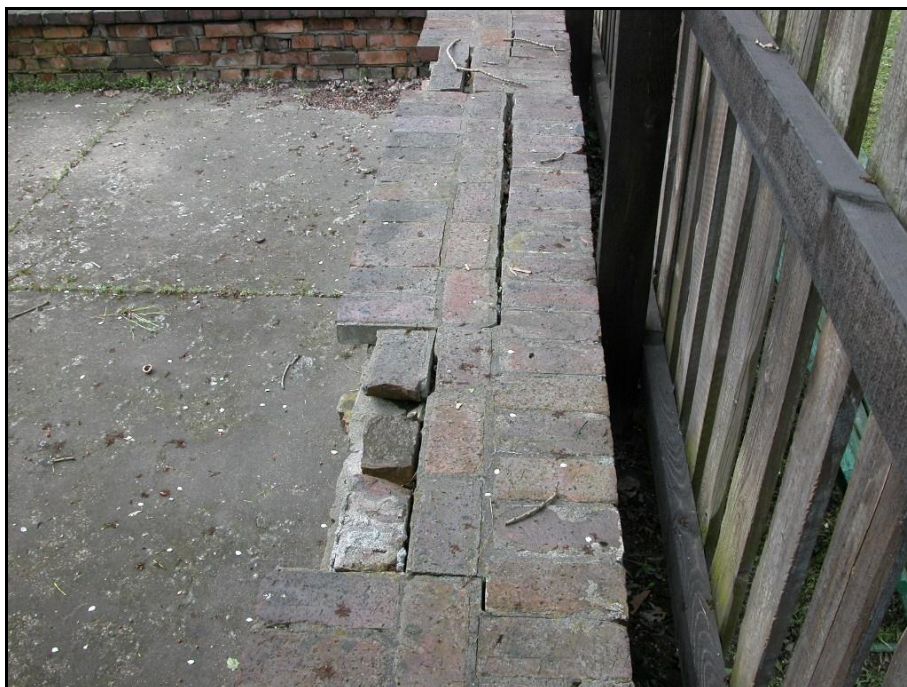
Fot. nr 38 Murek obrazujący przebieg starych fundamentów kuźni, nakrywa murku oraz beton w złym stanie technicznym.
