Projekt wykonawczy

Branża architektoniczno - budowlana

Opis techniczny

Projekt budowlany remontu i przebudowy siedziby Muzeum Niepodległości – dawnego Pałacu Przebendowskich / Radziwiłłów w Warszawie zlokalizowanego przy Alei Solidarności 62, na działce nr 11, obręb 50210.

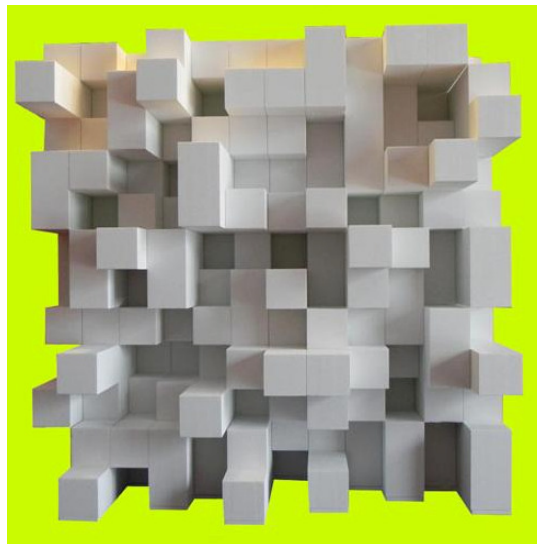
Sufit akustyczny

Panele o wymiarach 60x60x19 cm, kolor RAL 9001 (biały). Układ według rysunku AW-21.

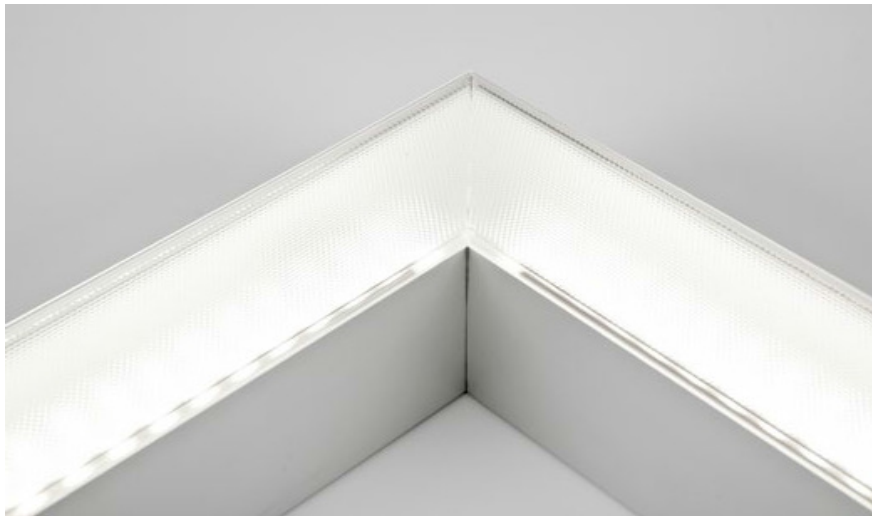
Hole i korytarze

Listwy LED zawieszane X-line

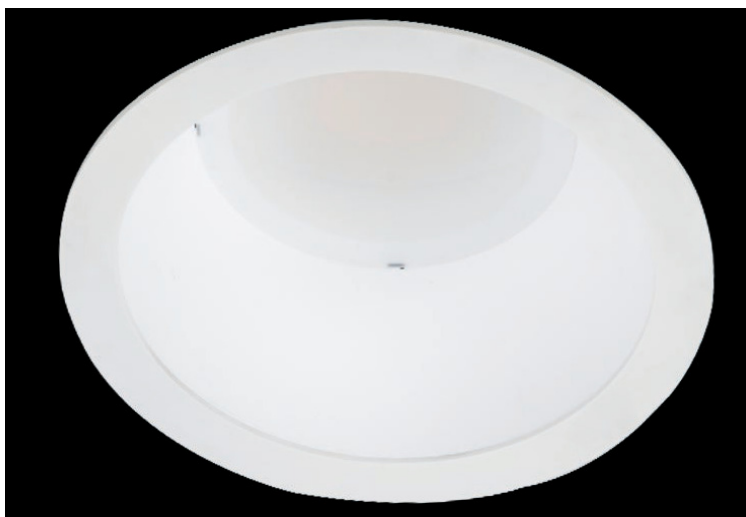
Sanitariaty

Oprawy wpuszczane Beryl Led O

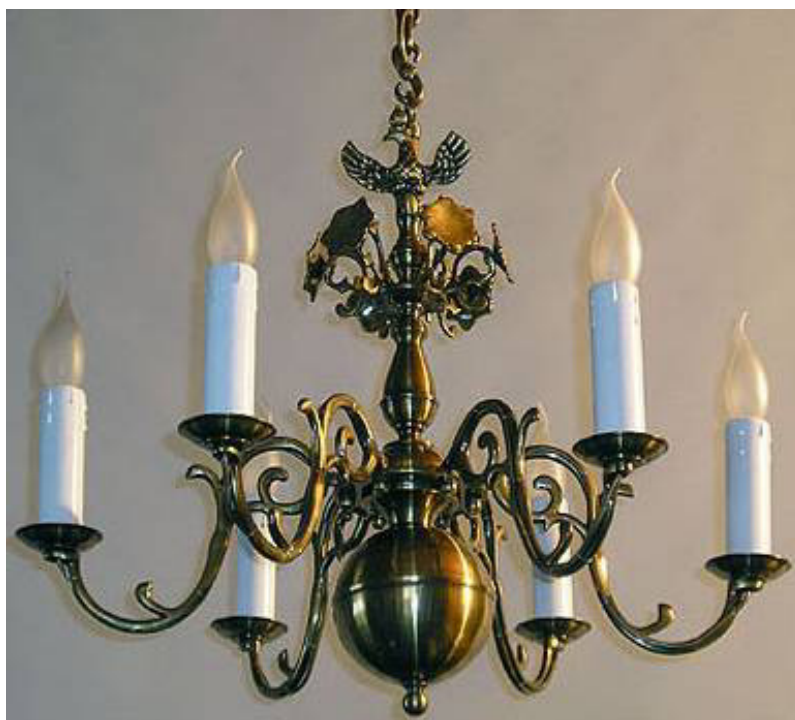
Żyrandole 6 – ramienne, mosiężne

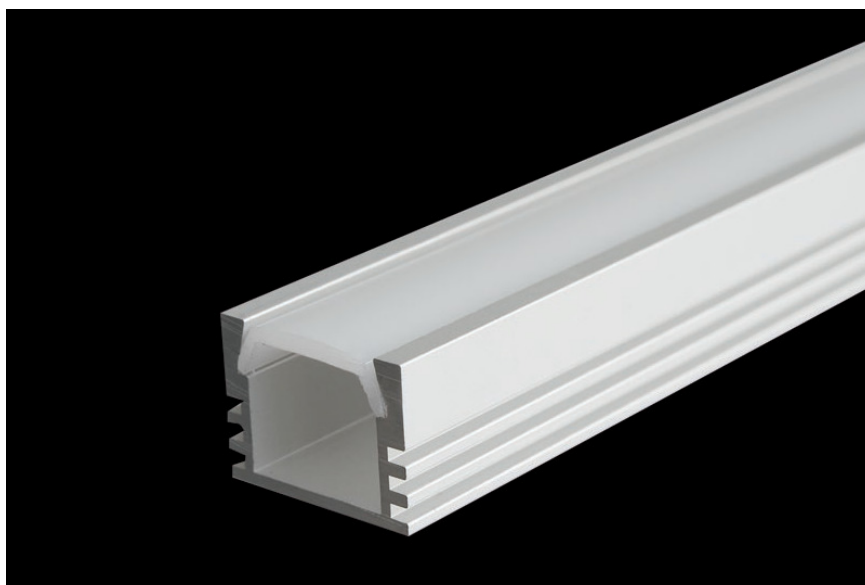
Pomieszczenia wystawowe

Żyrandole 36,46, 50 ramienne

Oświetlenie uzupełniające LED nad gzymsami – profil LED Lampas

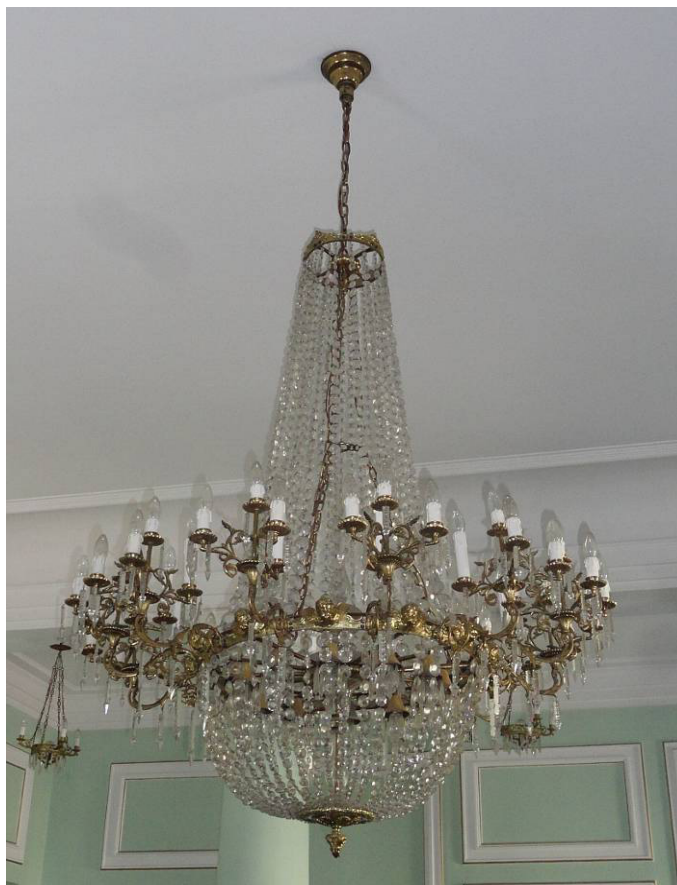
Pomieszczenia wystawowe – sala balowa

Żyrandol 64 ramienny kryształowy

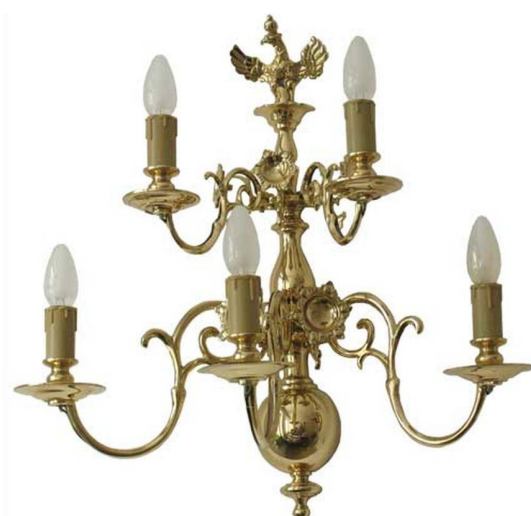
Kinkiety – 5 ramienne – 16 szt.

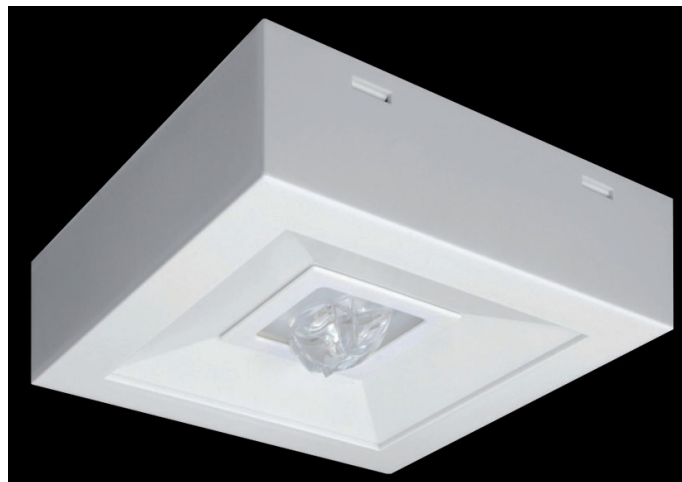
Oprawy oświetlenia awaryjnego natynkowe Ruta N, 12x12 cm – piwnice, poddasze

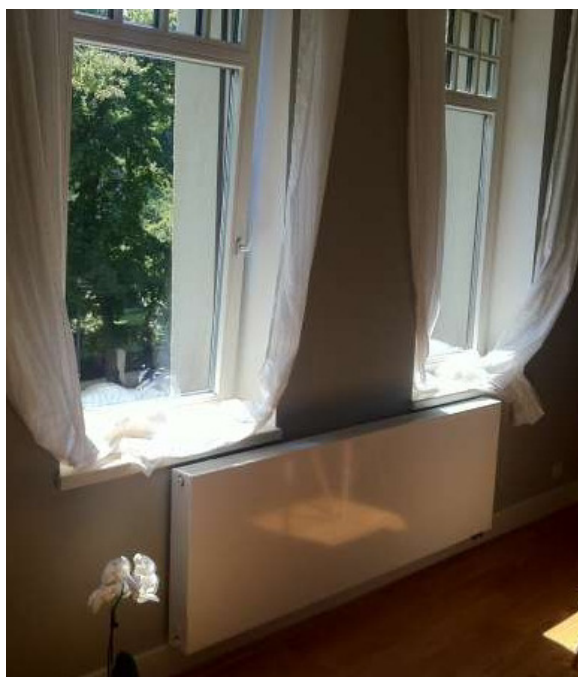
Grzejniki – montowane z reguły we wnękach podokiennych. Płytowe gładkie w kolorze białym, z podejściem dolnym ze ściany.

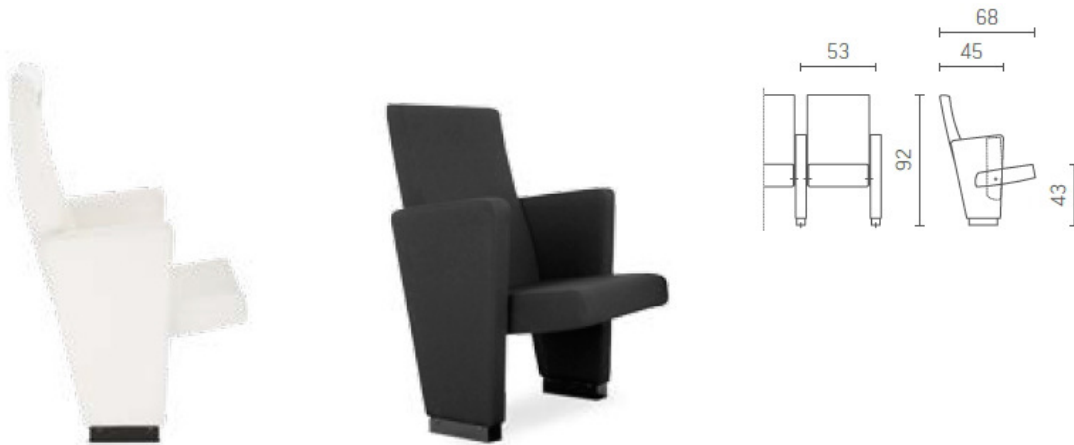
Krzeseła audytoryjne

Fotel w całości tapicerowany.

Szkielet wewnętrzny nogi wykonany z MDFu. Wewnątrz konstrukcji nogi zamontowane komplety zawiasów siedziska, Konstrukcja zewnętrznie wyłożona niepalną gąbką. Noga zamknięta w pokrowcu z tkaniny tapicerskiej.
