## **8. DOKUMENTACJA FOTOGRAFICZNA X Pawilonu Cytadeli Warszawskiego oddziału Muzeum Niepodległości.**

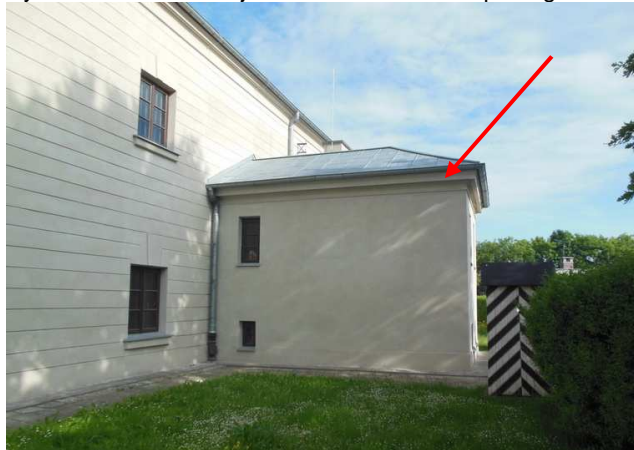
Fot. 1. Widok na przybudówkę zlokalizowaną od wschodu przy skrzydle wschodnim budynku X Pawilonu Cytadeli Warszawskiej oddziału Muzeum Niepodległości.

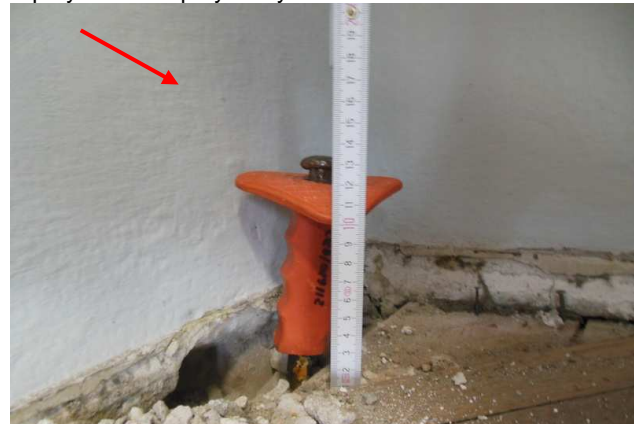
Fot. 2. Widok na pomierzoną grubość warstw znajdujących się na płycie ceglanej stropu Kleina nad parterem w pomieszczeniu magazynku zlokalizowanego w przybudówce przy skrzydle wschodnim od wschodu.

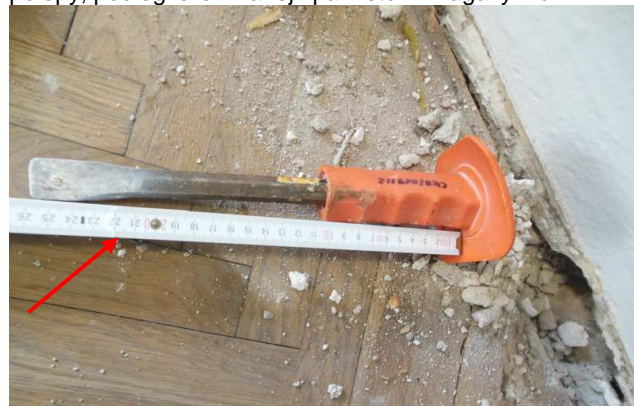
Fot. 3. Widok na pomiar przecinaka, którym pomierzono grubość warstw na płycie ceglanej stropu w postaci polepy, podłogi drewnianej i parkietu w magazynku.

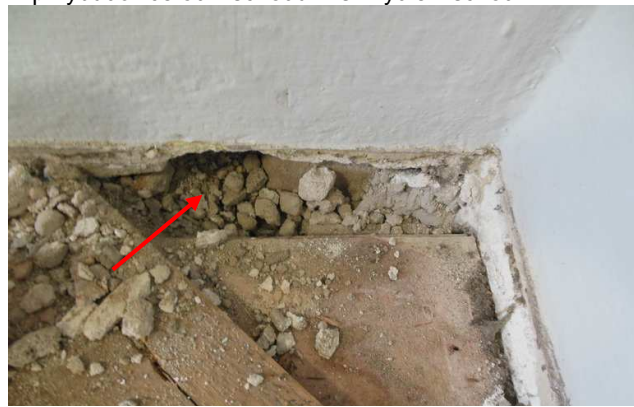
Fot. 4. Widok na miejsce wykonanej odkrywki w stropie od strony magazynku na piętrze zlokalizowanym w przybudówce od wschodu w skrzydle wschodnim.

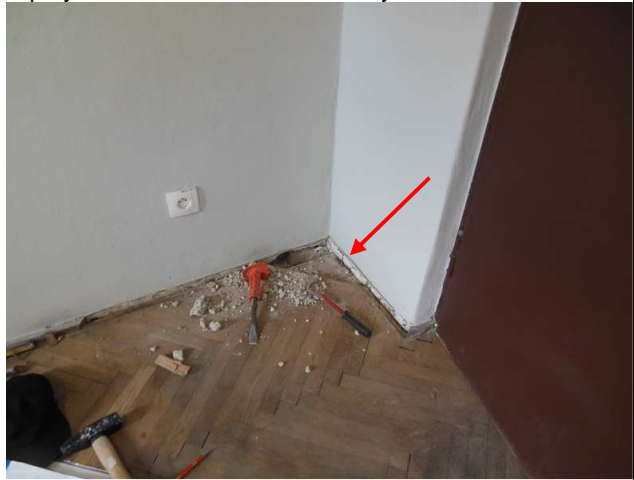
Fot. 5. Widok na miejsce wykonanej odkrywki w stropie od strony magazynku na piętrze zlokalizowanym w przybudówce od wschodu w skrzydle wschodnim.

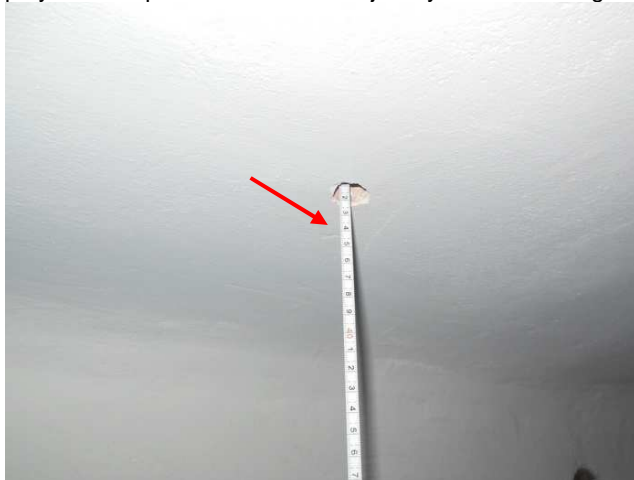
Fot. 6. Widok na miejsce wykonanego pomiaru grubości płyty stropowej nad parterem (32cm) w magazynku przybudówki po stronie wschodniej skrzydła wschodniego.

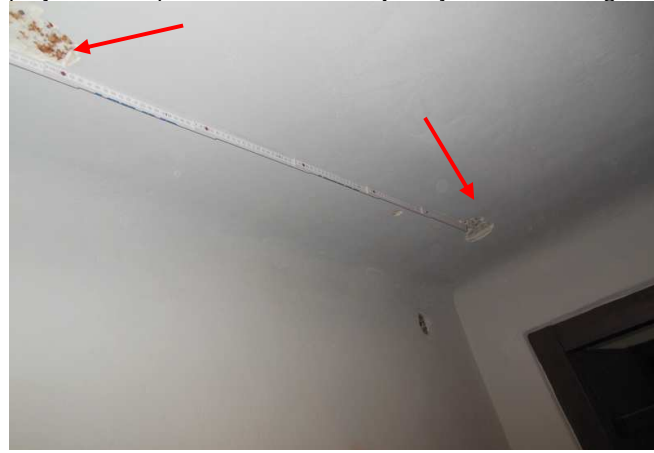
Fot. 8. Widok na rozstaw belek stalowych stropu Kleina nad parterem w magazynku zlokalizowanym w przybudówce po stronie wschodniej skrzydła wschodniego.

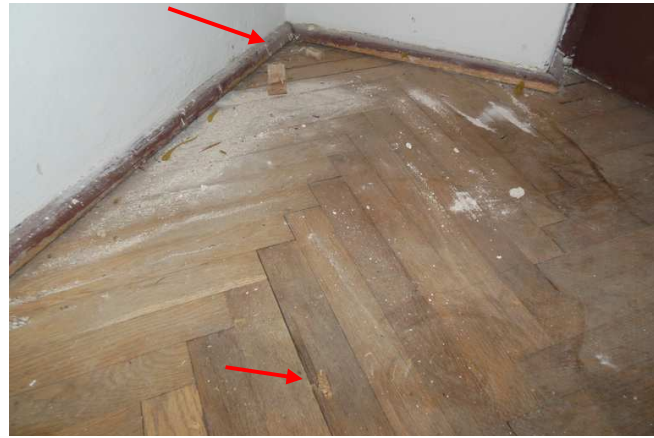
Fot. 10. Widok na podłogę w pomieszczeniu magazynku znajdującym się w przybudówce po stronie wschodniej skrzydła wschodniego oraz miejsca wykonanej odkrywki i otworu.

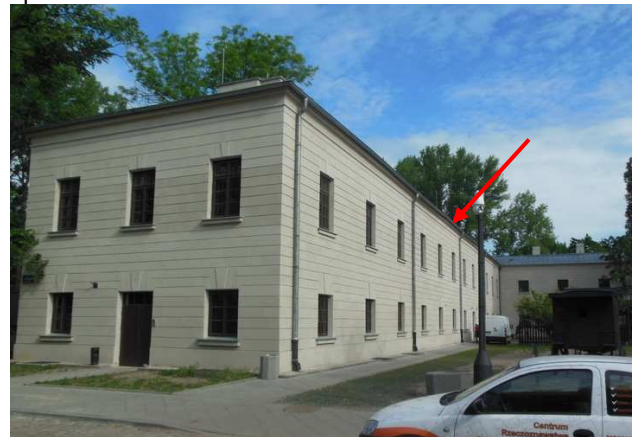
Fot. 11. Widok na skrzydło zachodnie budynku X Pawilonu Cytadeli Warszawskiej oddziału Muzeum Niepodległości, w którym znajdują się stropy nad parterem w pomieszczeniach będących w zakresie opracowania.

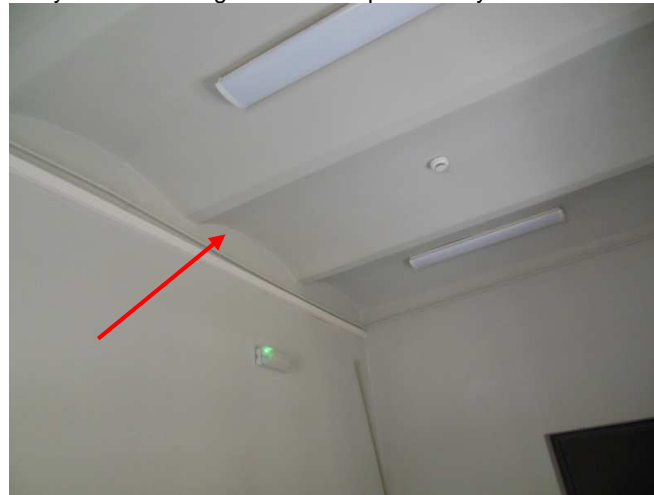
Fot. 12. Widok na płytę stropu Kleina nad parterem w pomieszczeniach za klatką schodową centralną budynku skrzydła zachodniego w kierunku południowym.

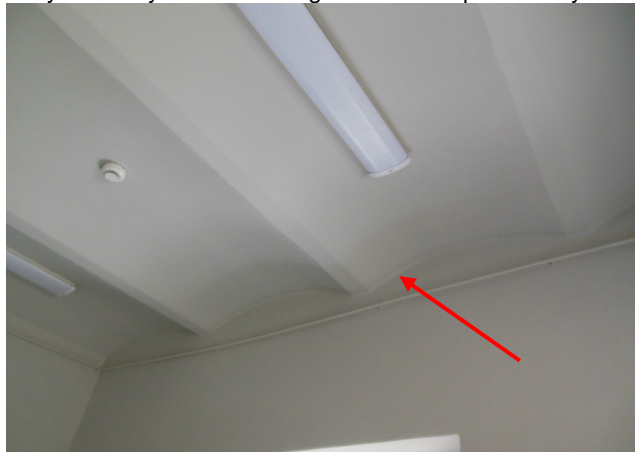
Fot. 13. Widok na płytę stropu Kleina nad parterem w pomieszczeniach za klatką schodową centralną budynku skrzydła zachodniego w kierunku południowym.

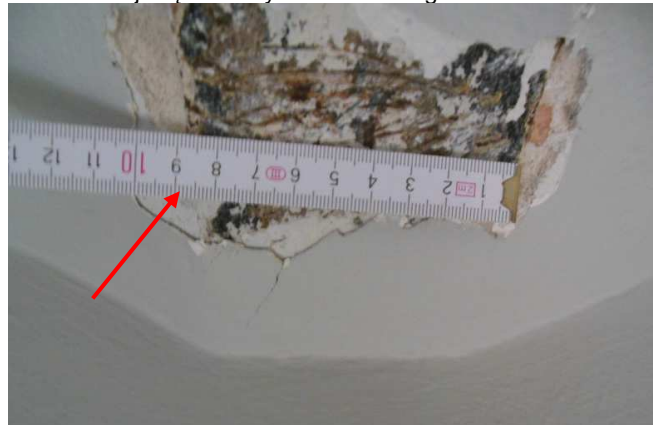
Fot. 14. Widok na pomierzoną szerokość belki stalowej stropu Kleina (92mm) zlokalizowanego nad parterem w części pomieszczeń za klatką schodową zlokalizowaną w środkowej części skrzydła zachodniego bud. X Pawilonu.

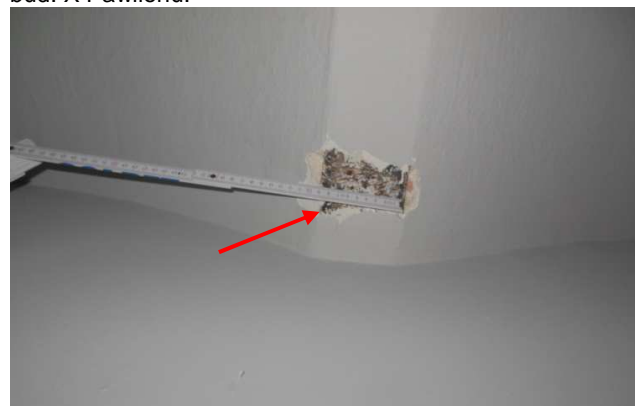
Fot. 15. Widok na pomierzoną szerokość belki stalowej stropu Kleina (92mm) zlokalizowanego nad parterem w części pomieszczeń za klatką schodową zlokalizowaną w środkowej części skrzydła zachodniego bud. X Pawilonu.

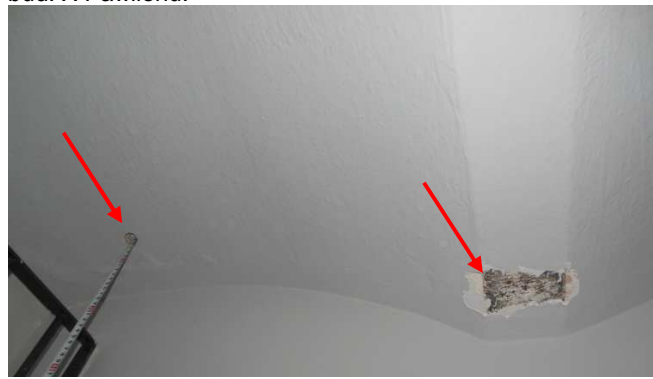
Fot. 16. Widok na miejsca wykonanego otworu przewiertu przez płytę stropu oraz pomierzoną szerokość belki stalowej stropu Kleina (92mm) zlokalizowanego nad parterem w części pomieszczeń za klatką schodową zlokalizowaną w środkowej części skrzydła zachodniego bud. X Pawilonu.

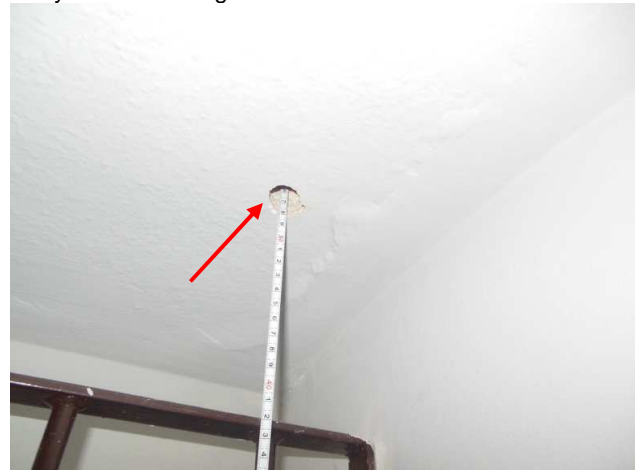
Fot. 17. Widok na miejsce wykonanego otworu przewiertu przez płytę stropu Kleina dla pomiaru grubości płyty w najcieńszym miejscu (28cm) zlokalizowanego nad parterem w pomieszczeniu za klatką schodową zlokalizowaną w środkowej części skrzydła zachodniego bud. X Pawilonu.

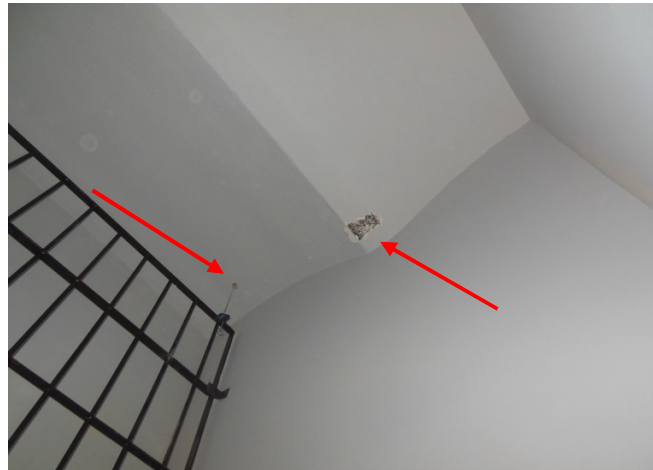
Fot. 18. Widok na miejsca wykonanego otworu przewiertu przez płytę stropu oraz pomierzoną szerokość belki stalowej stropu Kleina (92mm) zlokalizowanego nad parterem w części pomieszczeń za klatką schodową zlokalizowaną w środkowej części skrzydła zachodniego bud. X Pawilonu.

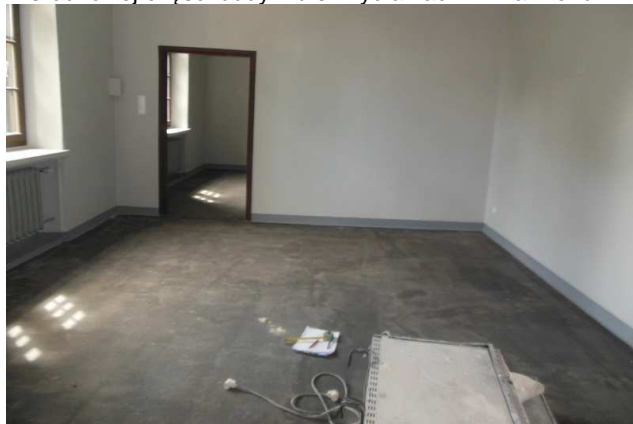
Fot. 19. Widok na pomieszczenie zlokalizowane na piętrze skrzydła zachodniego przylegającego do ściany oddzielającej go od klatki schodowej usytuowanej w środkowej części budynku skrzydła zach. X Pawilonu.

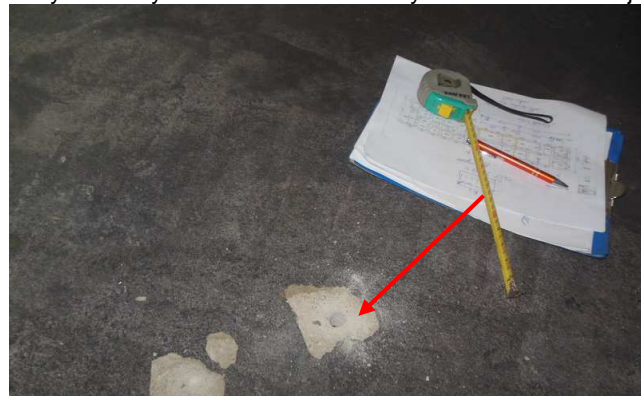
Fot. 20. Widok na miejsce wykonanego przewiertu przez płytę stropową nad parterem od strony pomieszczenia zlokalizowanego na piętrze skrzydła zachodniego przylegającego do klatki schodowej w środkowej części budynku skrzydła zach. X Pawilonu Cytadeli Warszawskiej.

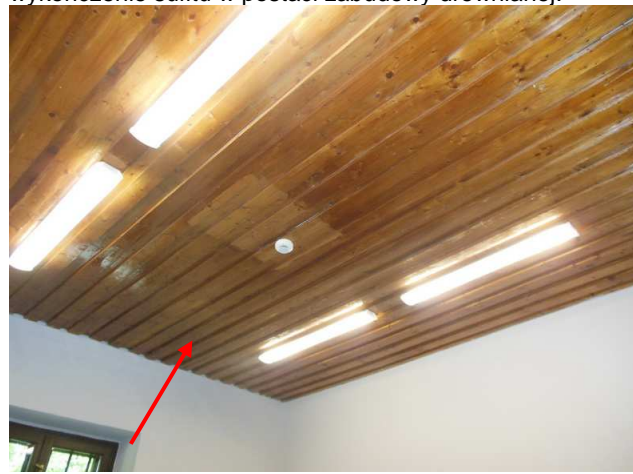
Fot. 21. Widok na jedno z czterech pomieszczeń na piętrze w skrzydle zachodnim X Pawilonu, posiadające wykończenie sufitu w postaci zabudowy drewnianej.

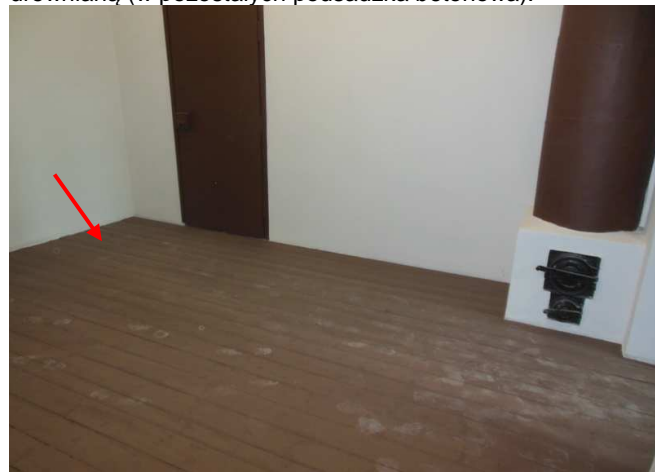
Fot. 22. Widok na jedno z czterech pomieszczeń na piętrze w skrzydle zachodnim X Pawilonu, posiadające podłogę drewnianą (w pozostałych podszadzka betonowa).

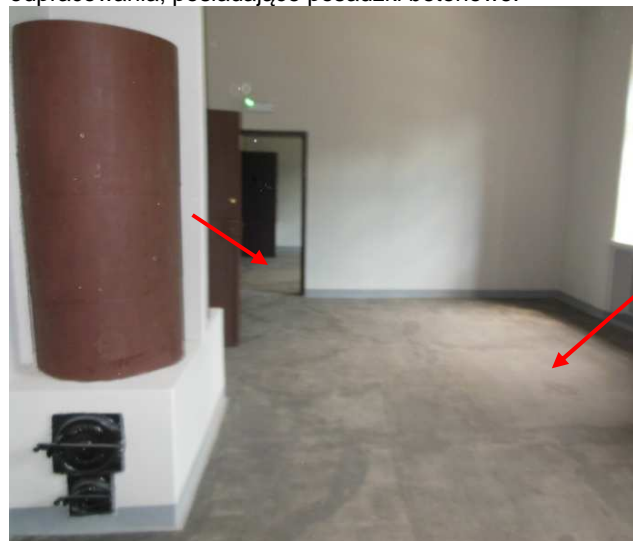
Fot. 23. Widok na pomieszczenia na piętrze w skrzydle zachodnim X Pawilonu będące przedmiotem odpracowania, posiadające posadzki betonowe.

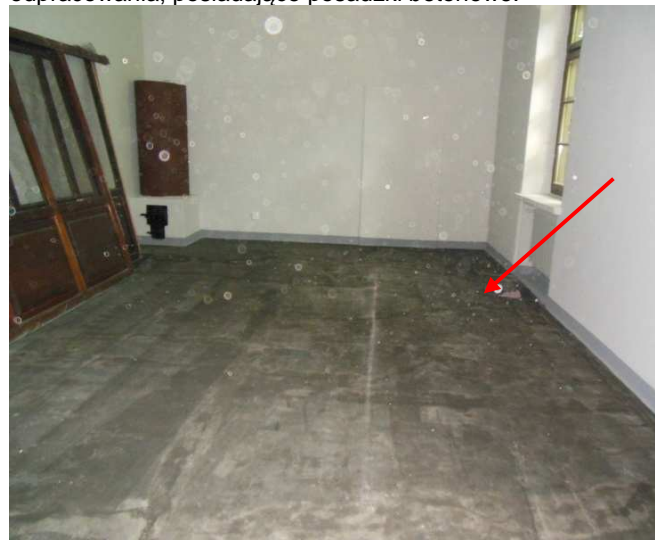
Fot. 24. Widok na pomieszczenie na piętrze w skrzydle zachodnim X Pawilonu będące przedmiotem odpracowania, posiadające posadzki betonowe.
