X Pawilon Cytadeli Warszawskiej, skrzydło zachodnie, elewacja południowa.

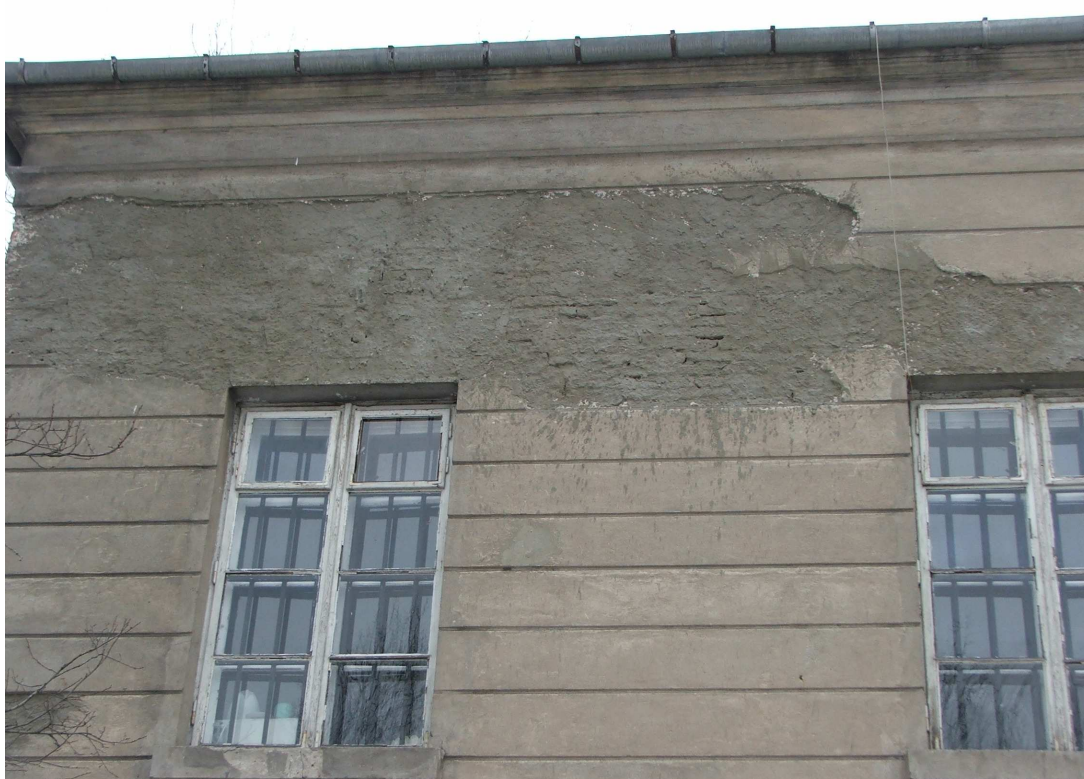
2
FOT.

X Pawilon Cytadeli Warszawskiej, skrzydło zachodnie, elewacja południowa, zbliżenie, widoczny rozległy ubytek tynku zabezpieczony cementowym szprycem.

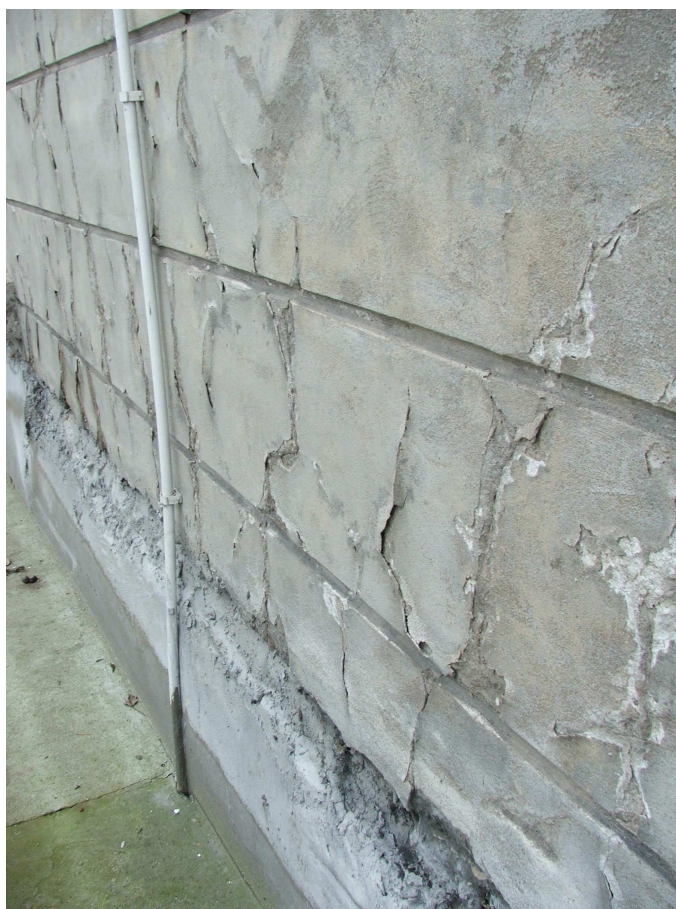
45
FOT.

X Pawilon Cytadeli Warszawskiej, skrzydło wschodnie, elewacja wschodnia, zbliżenie, spękania i odwarstwienia tynku.

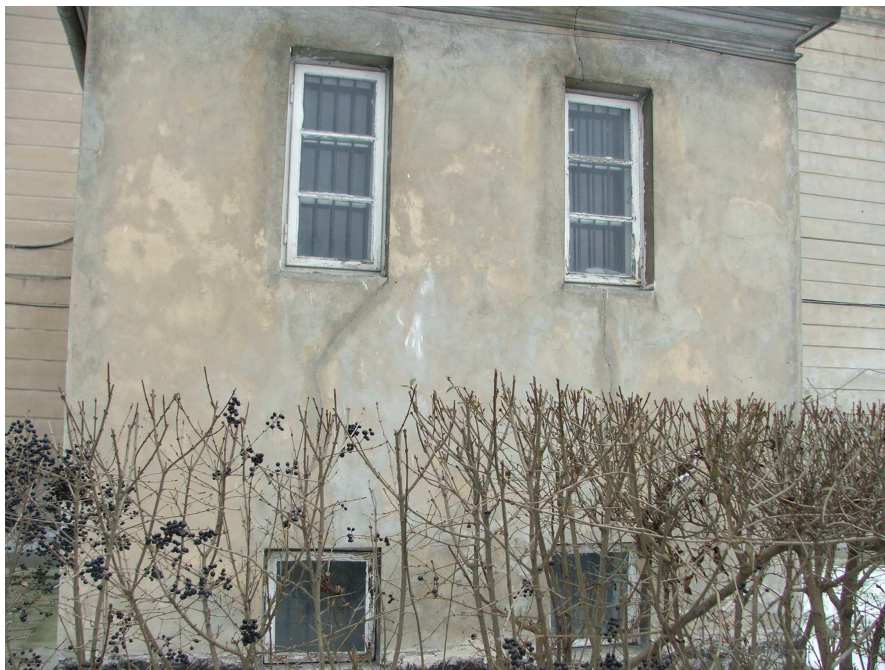
50
FOT.

X Pawilon Cytadeli Warszawskiej, skrzydło wschodnie, elewacja wschodnia, zbliżenie, wykusz, strona południowa, widoczne liczne uzupełnienia tynku, odspojenia.

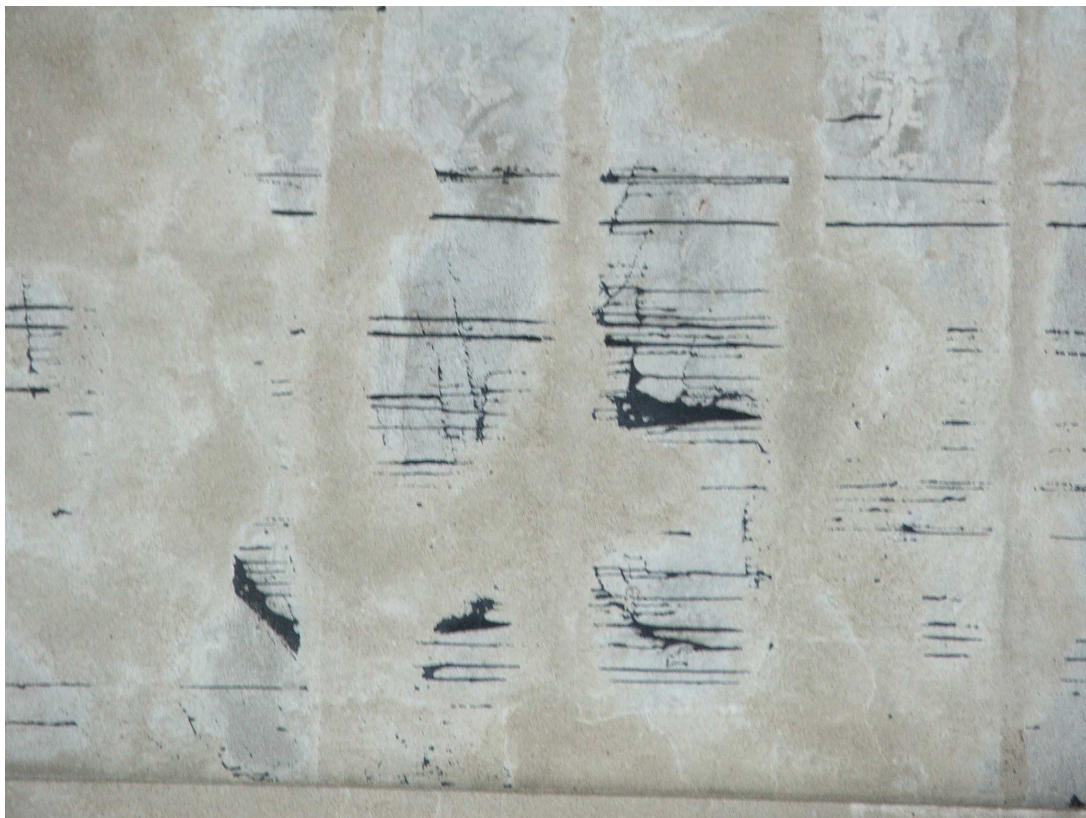
62
FOT.

X Pawilon Cytadeli Warszawskiej, skrzydło północne, elewacja północna, fragment.

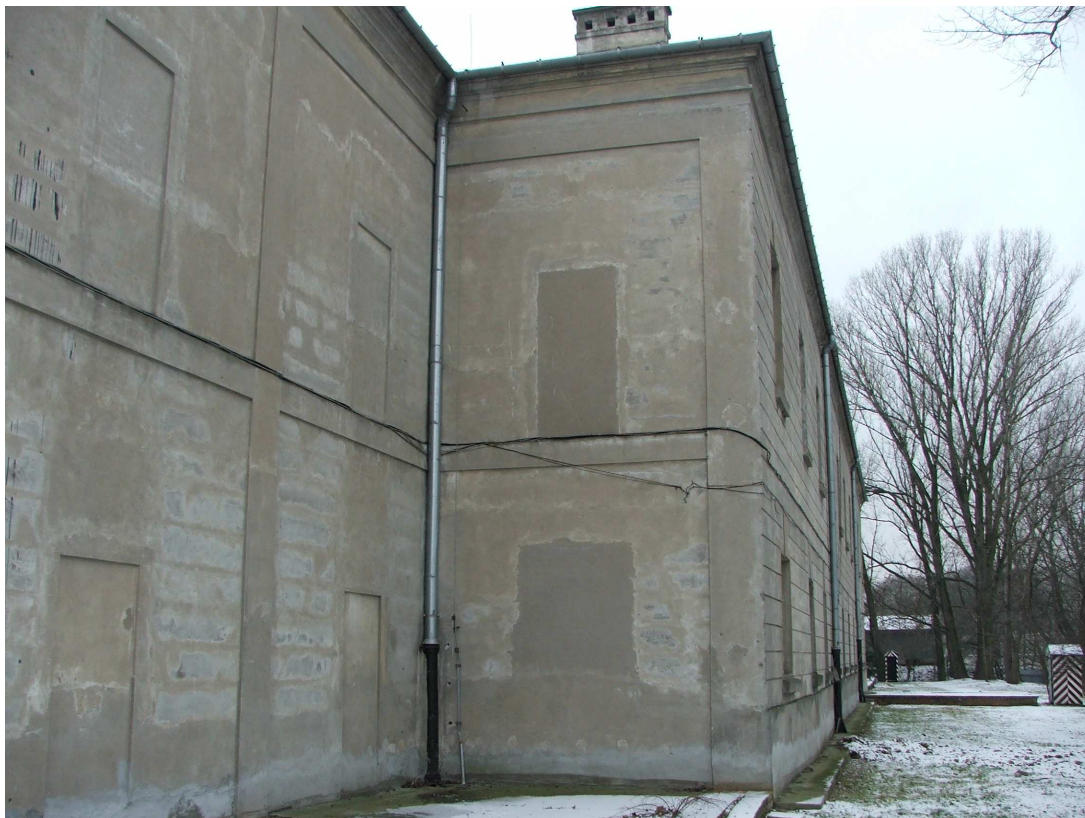
64
FOT.

X Pawilon Cytadeli Warszawskiej, skrzydło północne, elewacja północna, fragment.

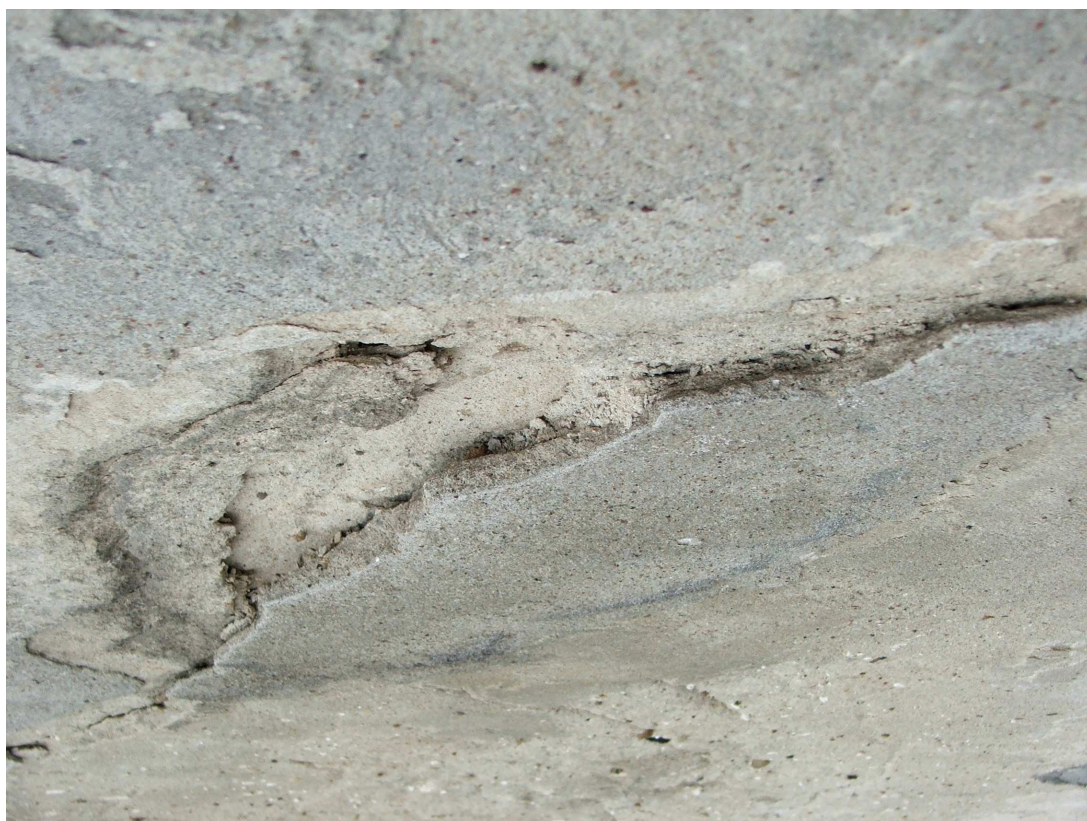
65
FOT.

X Pawilon Cytadeli Warszawskiej, skrzydło północne, elewacja północna, fragment, wykusz, strona wschodnia.

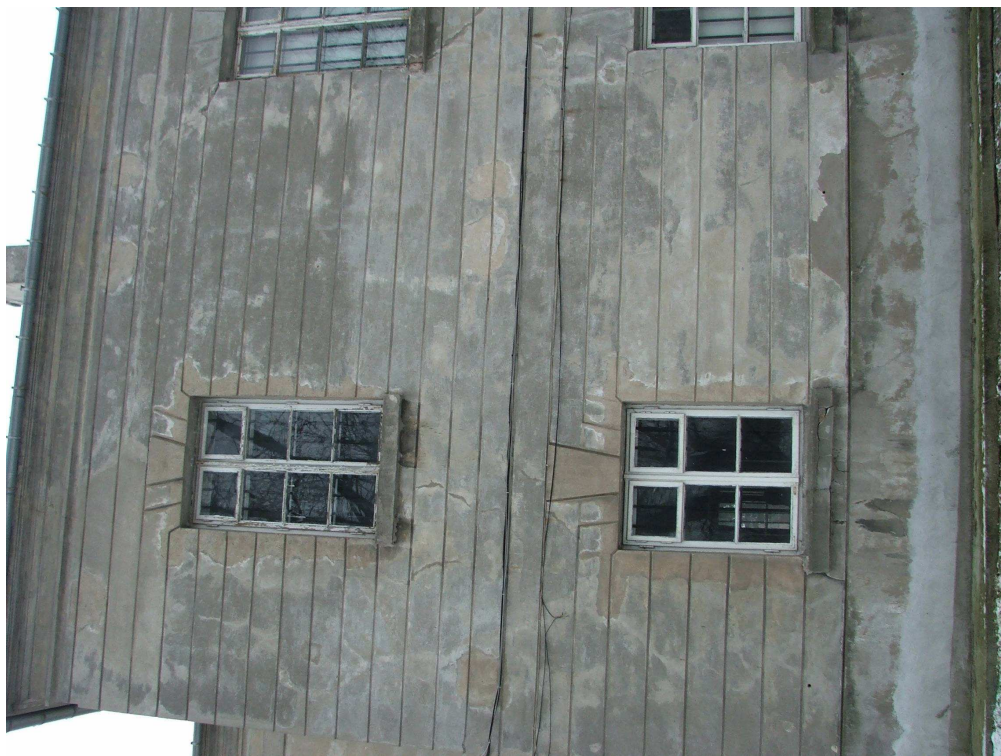
66
FOT.

X Pawilon Cytadeli Warszawskiej, skrzydło północne, elewacja północna, zbliżenie, widoczne głębokie rozwarstwienie tynku.

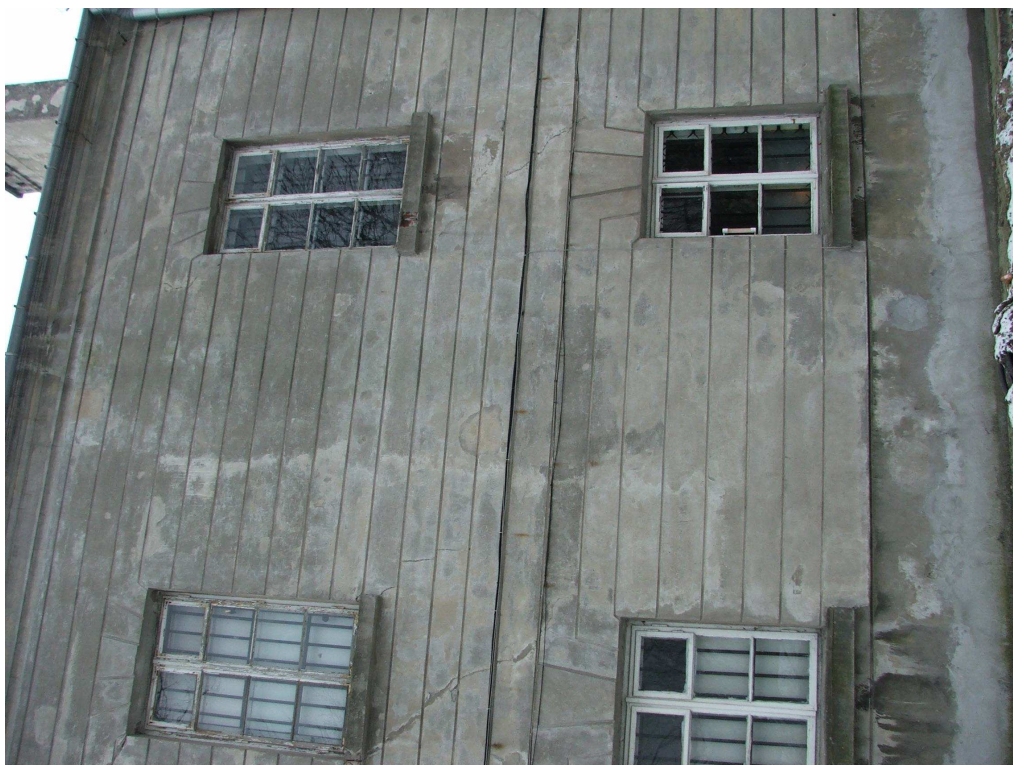
67
FOT.
X Pawilon Cytadeli Warszawskiej, skrzydło północne, elewacja północna, fragment.

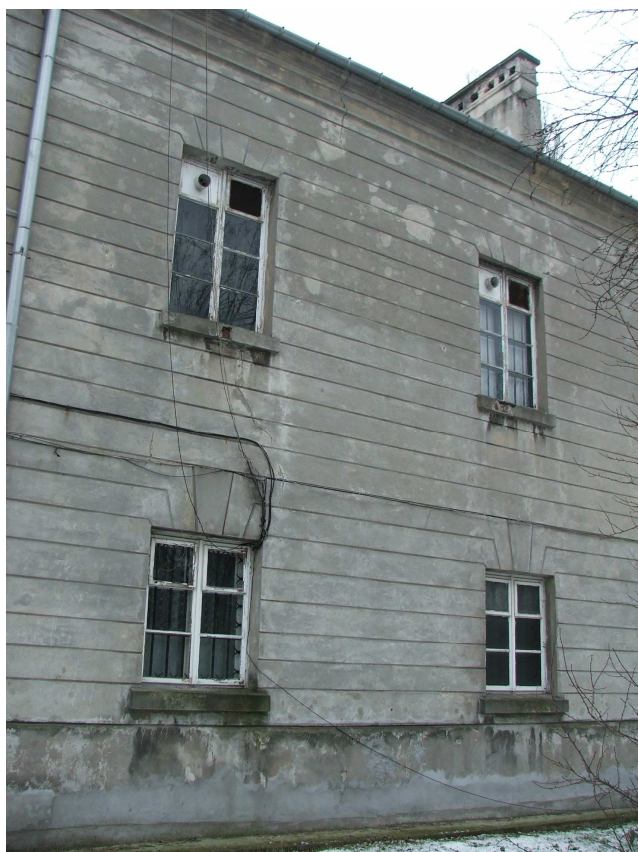
68
FOT.
X Pawilon Cytadeli Warszawskiej, skrzydło północne, elewacja północna, fragment.

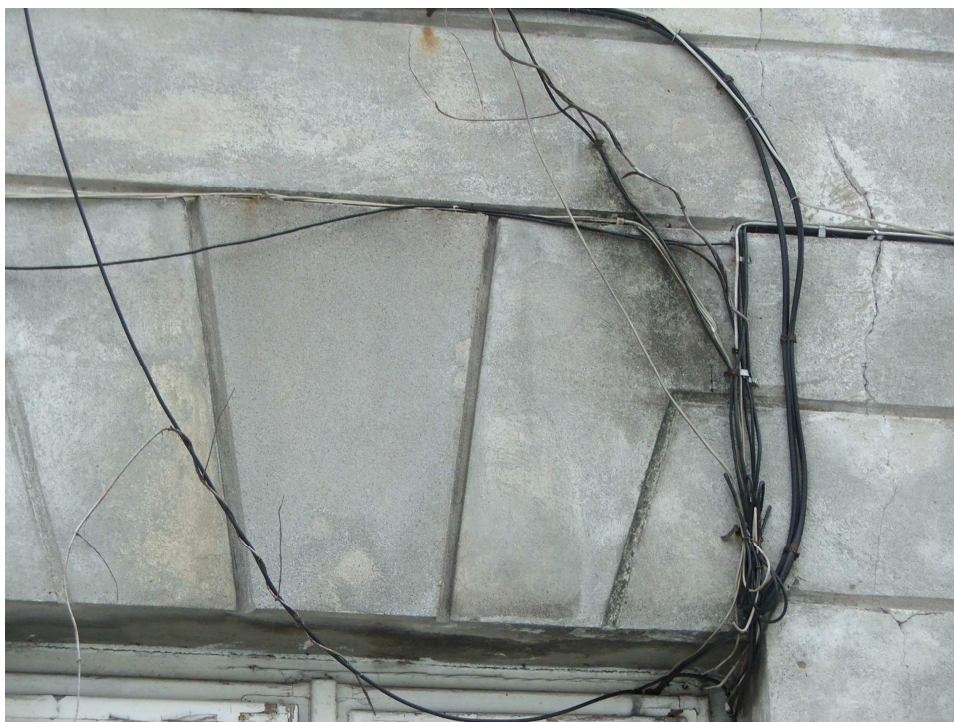
69
FOT.

X Pawilon Cytadeli Warszawskiej, skrzydło północne, elewacja północna, fragment.

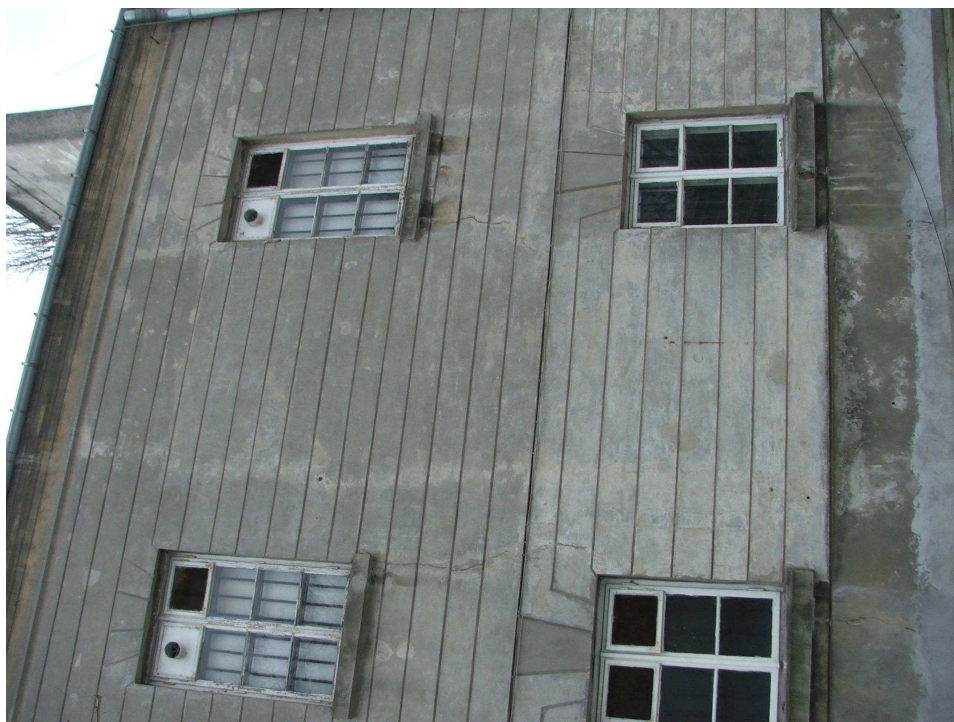
71
FOT.

X Pawilon Cytadeli Warszawskiej, skrzydło północne, elewacja północna, fragment.

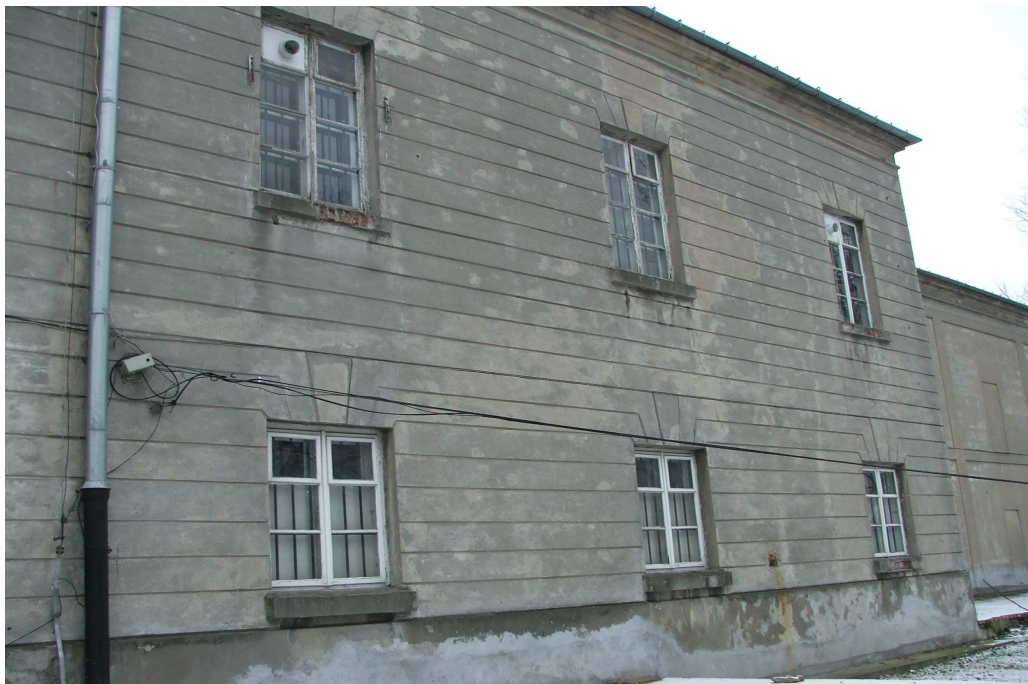
72
FOT.

X Pawilon Cytadeli Warszawskiej, skrzydło północne, elewacja północna, fragment.

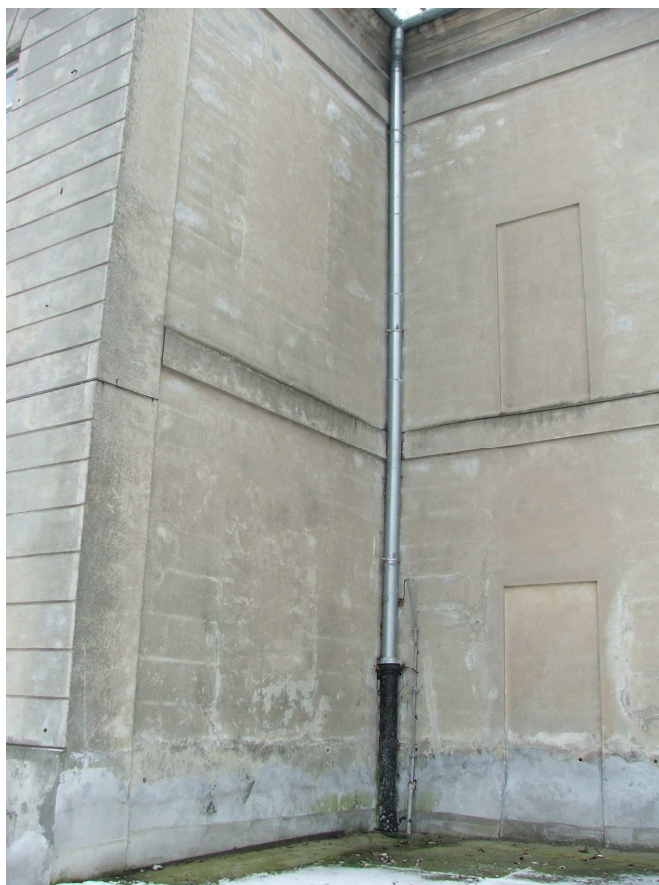
73
FOT.

X Pawilon Cytadeli Warszawskiej, skrzydło północne, elewacja północna, fragment.

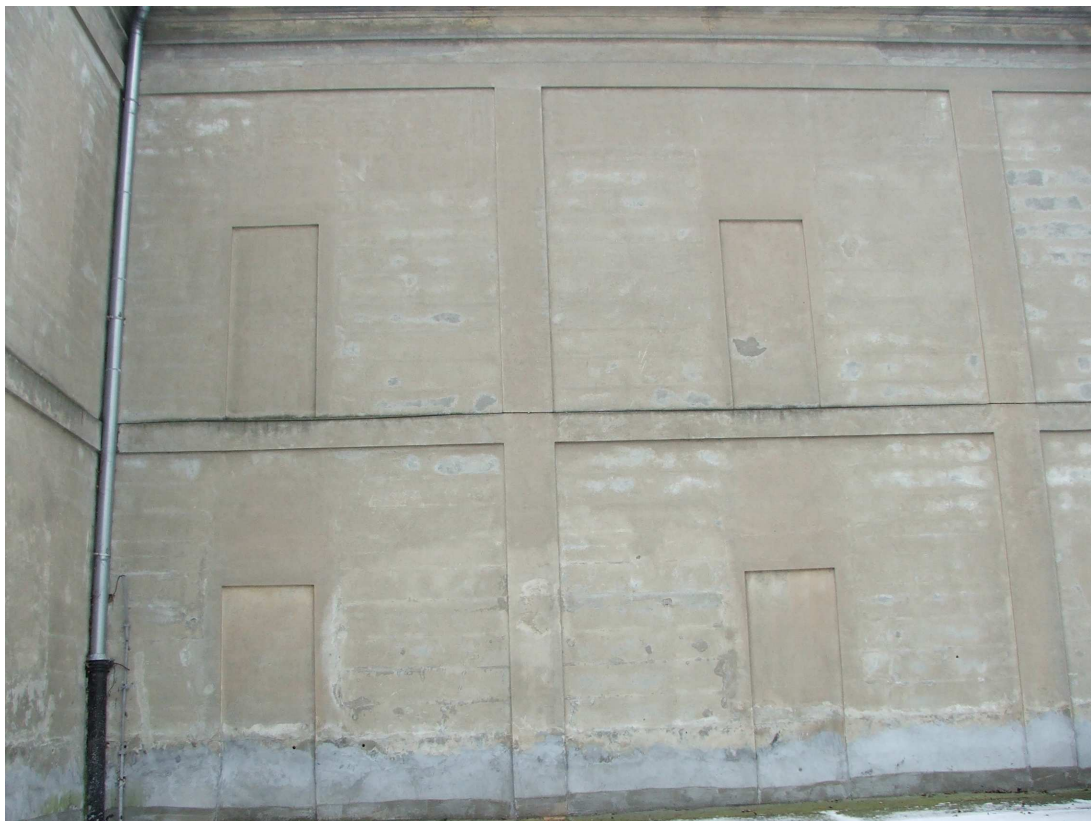
74
FOT.

X Pawilon Cytadeli Warszawskiej, skrzydło północne, elewacja północna, fragment, wykusz, strona wschodnia.

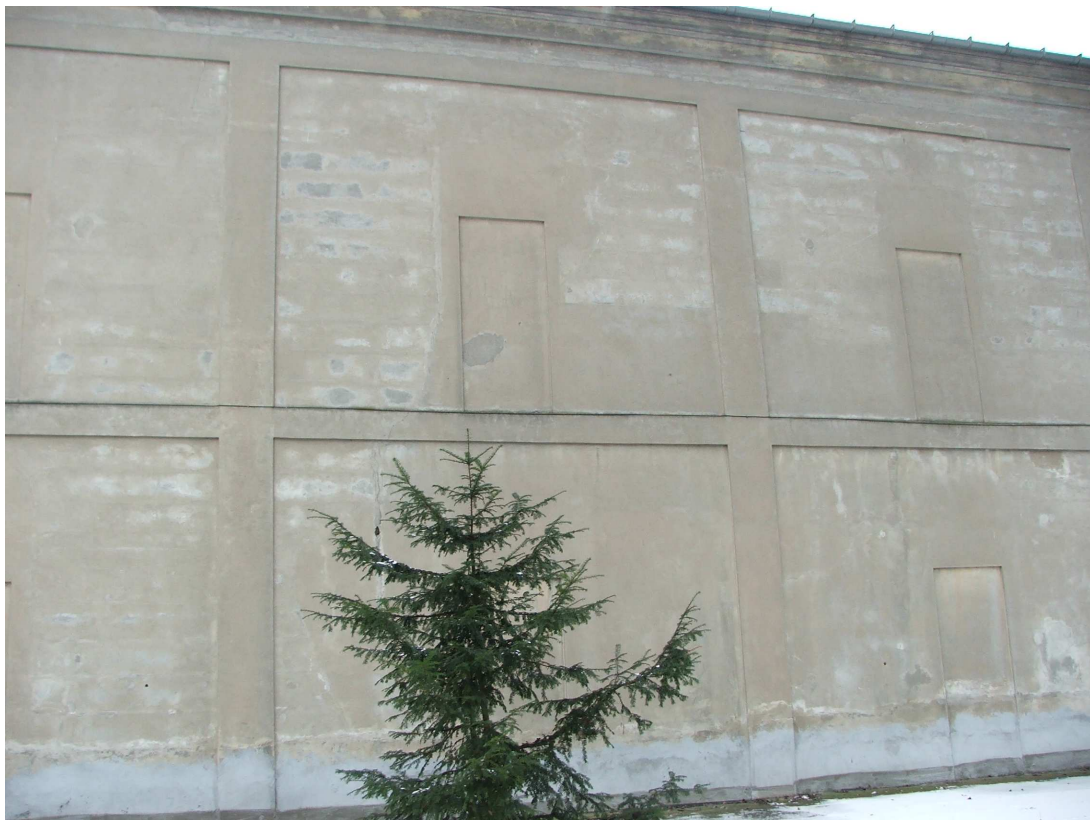
75
FOT.

X Pawilon Cytadeli Warszawskiej, skrzydło północne, elewacja północna, fragment.

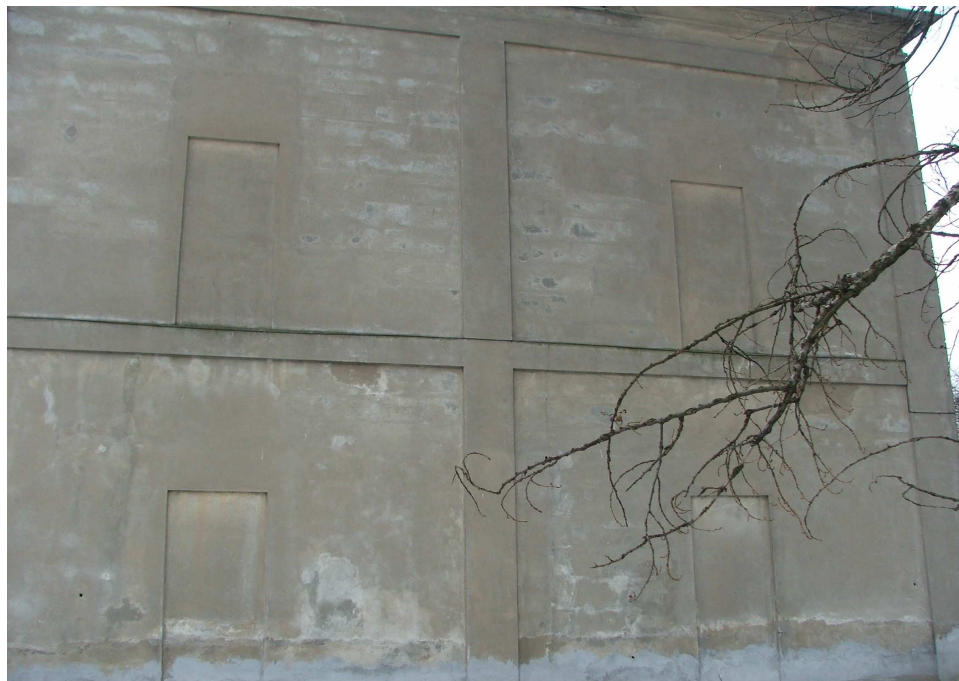
76
FOT.

X Pawilon Cytadeli Warszawskiej, skrzydło północne, elewacja północna, fragment.

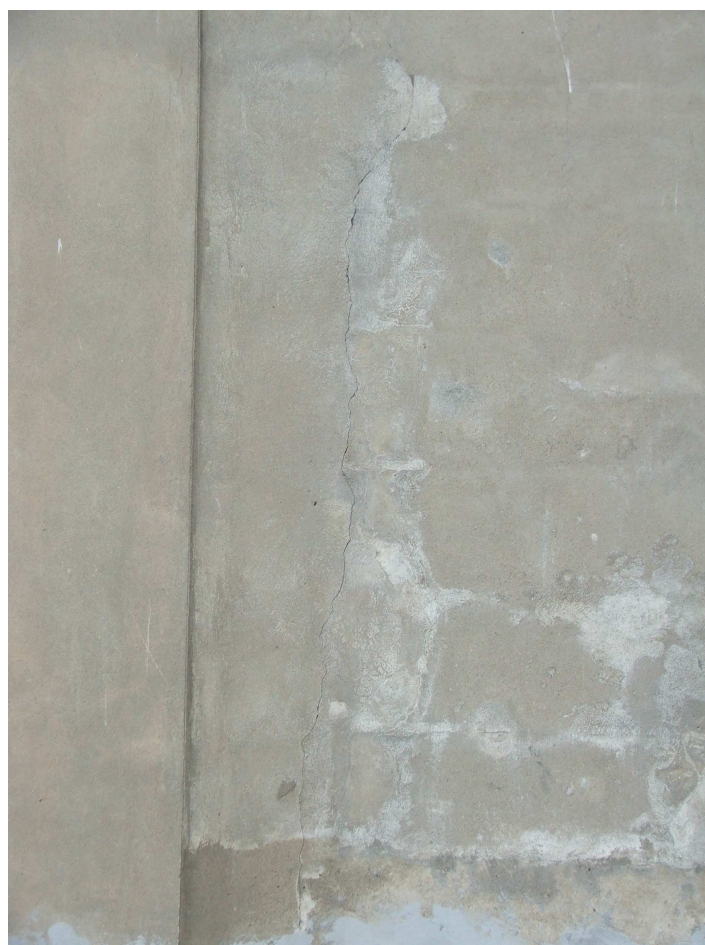
77
FOT.

X Pawilon Cytadeli Warszawskiej, skrzydło północne, elewacja północna, fragment.

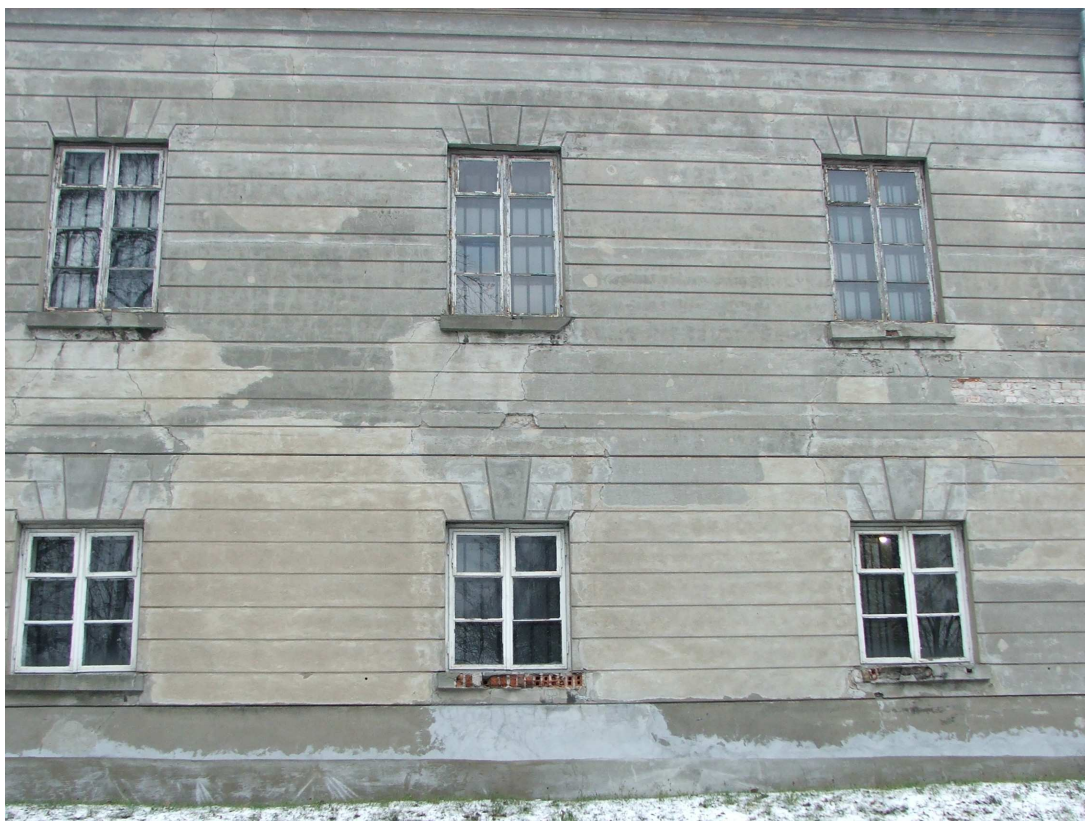
80
FOT.

X Pawilon Cytadeli Warszawskiej, skrzydło zachodnie, elewacja zachodnia, fragment.

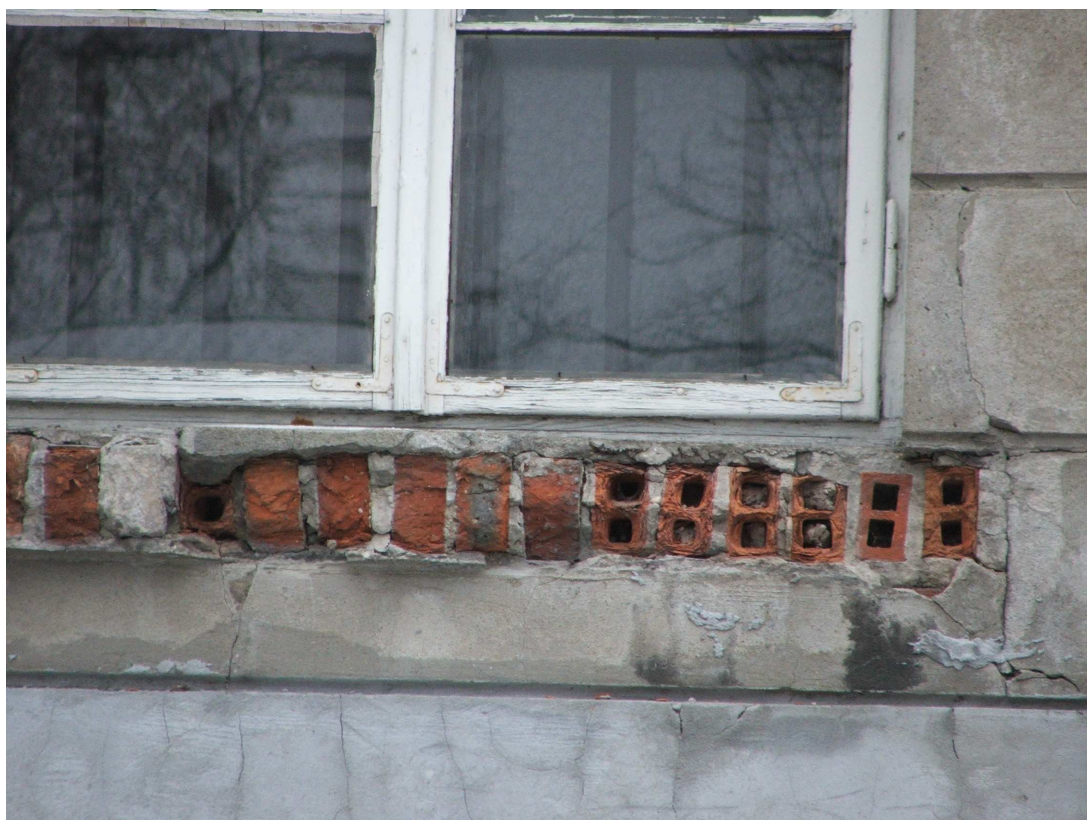
81
FOT.

X Pawilon Cytadeli Warszawskiej, skrzydło zachodnie, elewacja zachodnia, fragment.

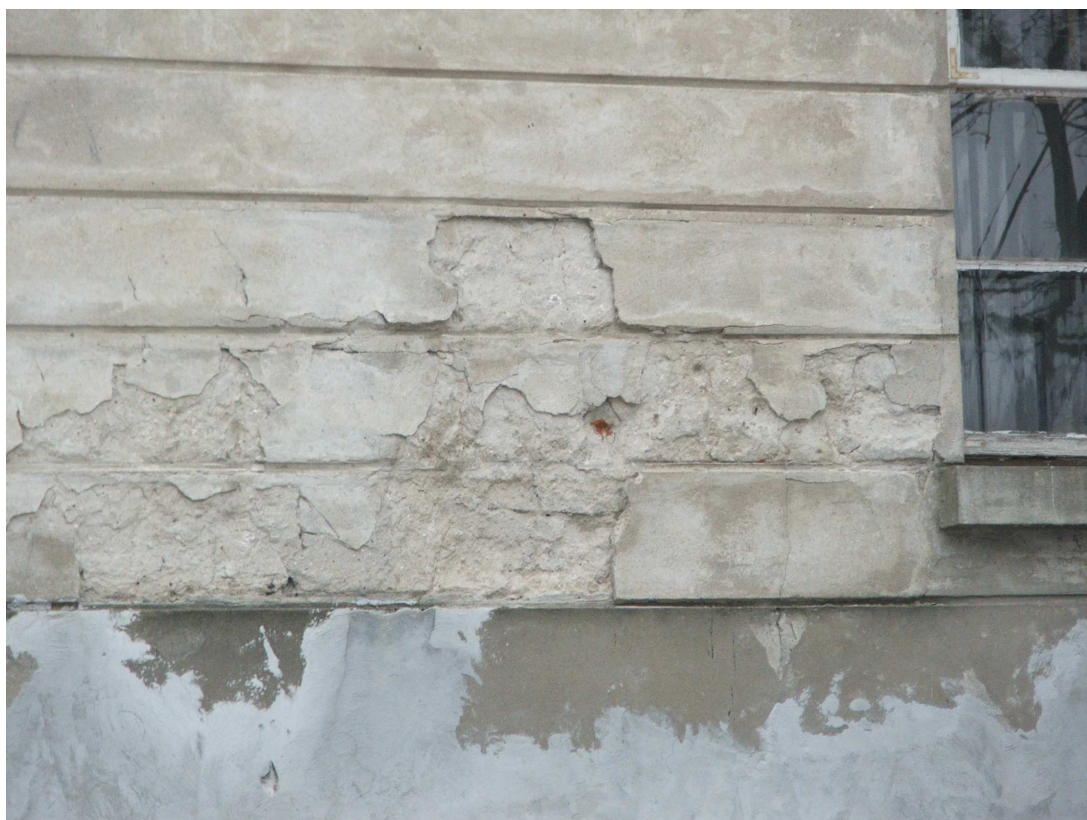
83
FOT.

X Pawilon Cytadeli Warszawskiej, skrzydło zachodnie, elewacja zachodnia, fragment.

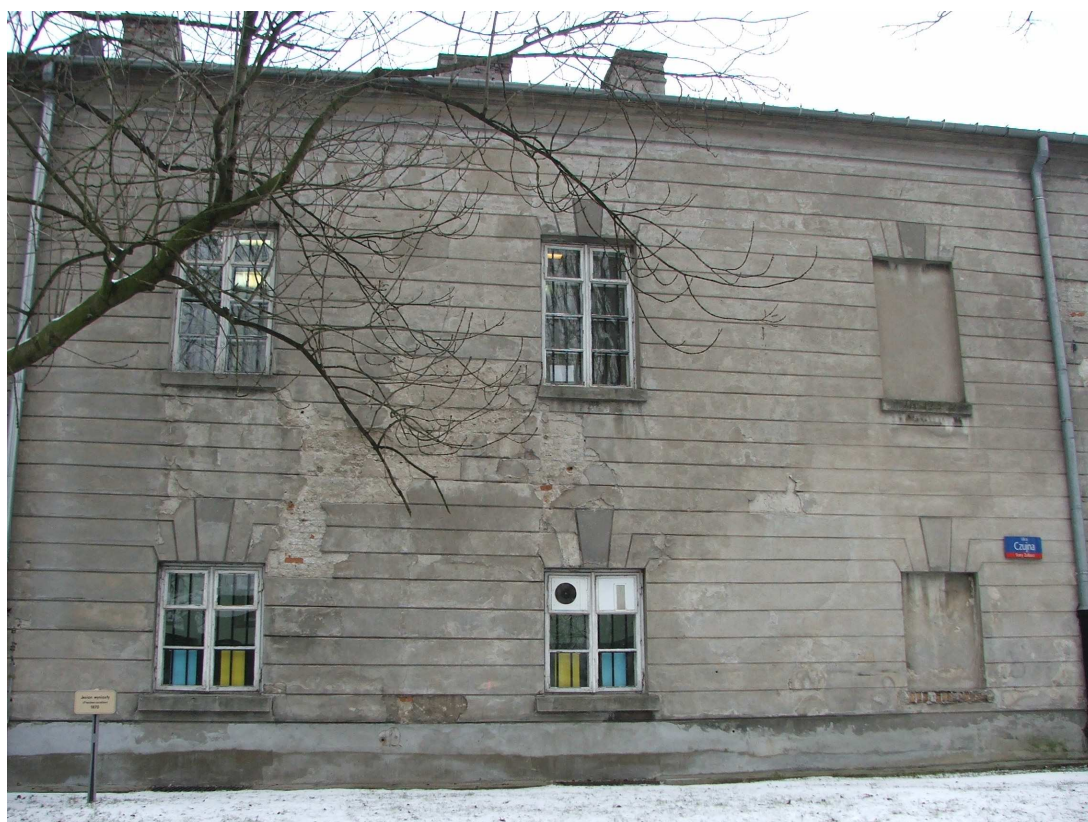
85
FOT.

X Pawilon Cytadeli Warszawskiej, skrzydło zachodnie, elewacja zachodnia, fragment.

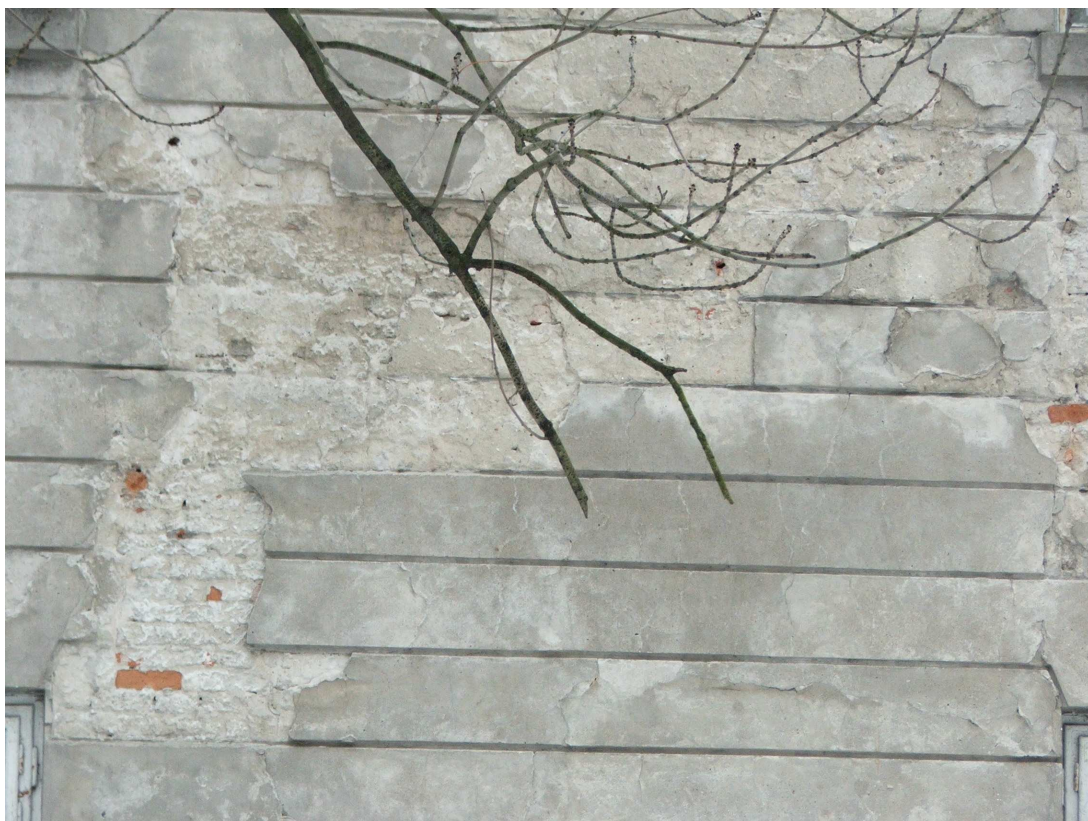
86
FOT.

X Pawilon Cytadeli Warszawskiej, skrzydło zachodnie, elewacja zachodnia, fragment.
